# ASSOCIAZIONE D'IRRIGAZIONE OVEST SESIA

## RELAZIONE AL BILANCIO 2017

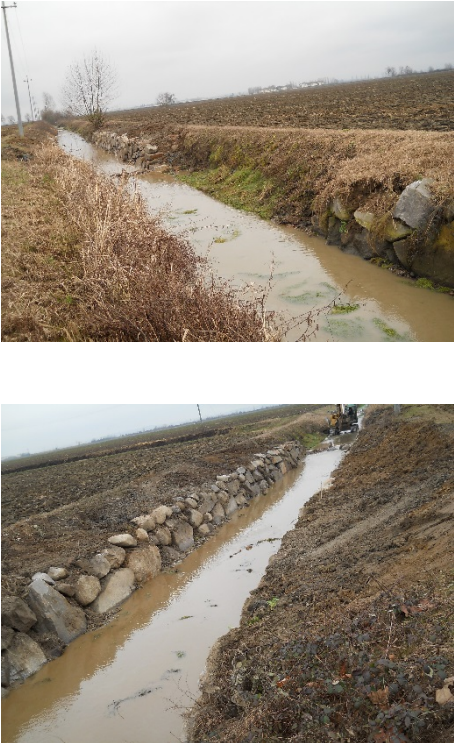
| FOTO | COMUNE | CANALE | TIPOLOGIA DI INTERVENTO |
|---|---|---|---|
| | BIANZE' | Roggione di Carpeneto | Realizzazione in prossimità della c.na San Carlo, di un tratto di scogliera sia in sponda dx che sx per ml 100 (intervento co-finanziato con Consorzio di Carpeneto). |

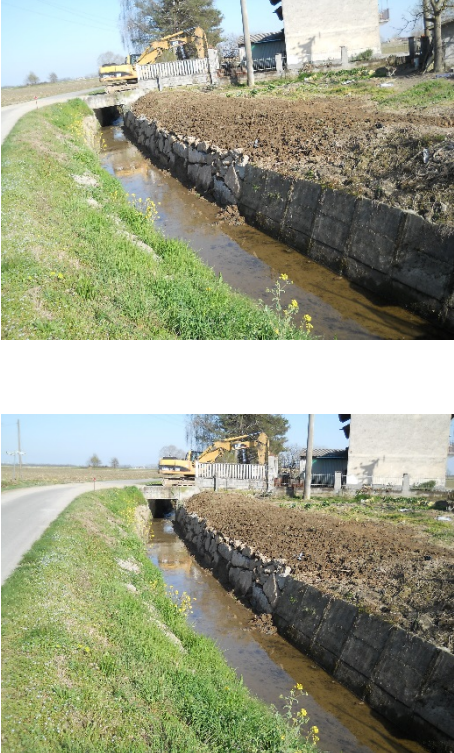
| FOTO | COMUNE | CANALE | TIPOLOGIA DI INTERVENTO |
|---|---|---|---|
| | BIANZE' | Naviletto di Bianzè | Demolizione del rivestimento esistente in lastre e realizzazione a monte della c.na Valentina, di un tratto di scogliera in sponda dx per ml 25. |

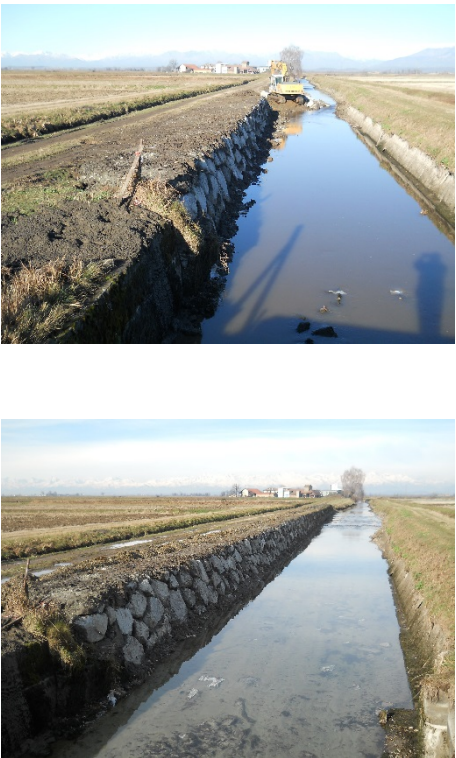
| FOTO | COMUNE | CANALE | TIPOLOGIA DI INTERVENTO |
|---|---|---|---|
| | TRONZANO | Naviletto di Asigliano | Realizzazione di una nuova scogliera in massi di cava, a valle della c.na Belgiardino, in sponda dx per ml 60. |

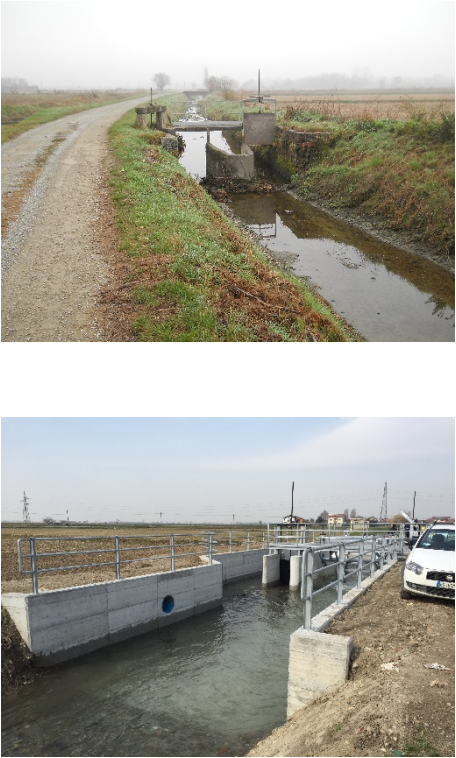
| FOTO | COMUNE | CANALE | TIPOLOGIA DI INTERVENTO |
|---|---|---|---|
| | CROVA | Naviletto di Asigliano | Demolizione totale e rifacimento del Barraggio Riccarda con l'installazione di una paratoia autolivellante per il mantenimento dell'invaso e per lo smaltimento delle piene. |

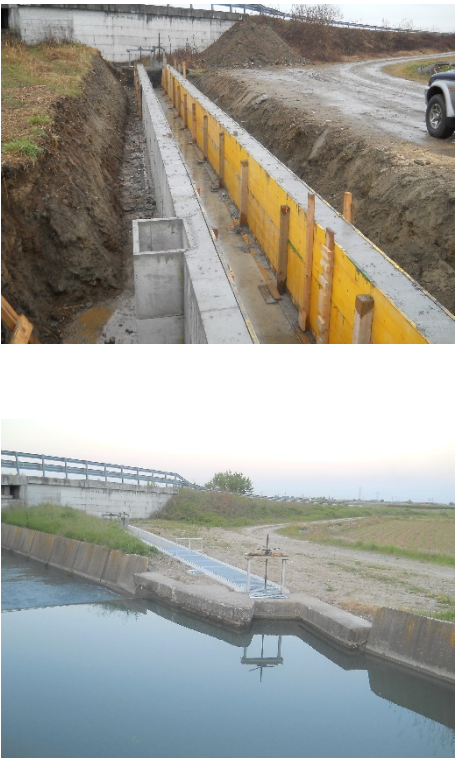
| FOTO | COMUNE | CANALE | TIPOLOGIA DI INTERVENTO |
|---|---|---|---|
| | CIGLIANO | Naviglio d'Ivrea | Demolizione parziale con ripristino e messa in sicurezza del Bocchetto Arbuscello. |

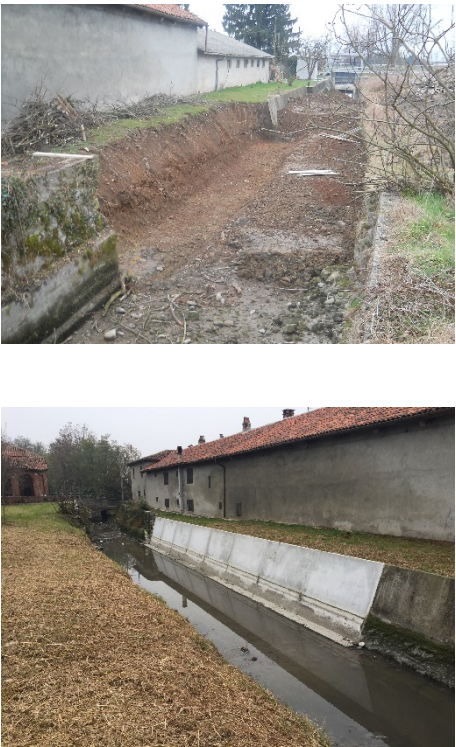
| FOTO | COMUNE | CANALE | TIPOLOGIA DI INTERVENTO |
|---|---|---|---|
| | MONCRIVELLO | Naviglio d'Ivrea | Demolizione del vecchio rivestimento danneggiato in cemento e sostituzione con elementi prefabbricati, a valle Barraggio Boscherina, in sponda dx un totale di ml 25. |

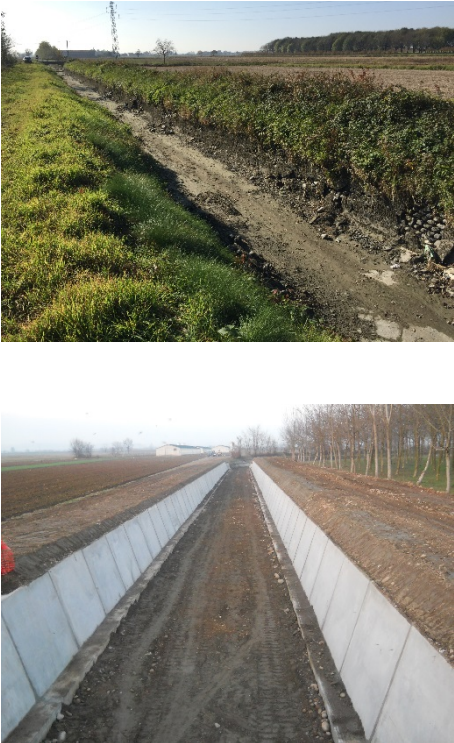
| FOTO | COMUNE | CANALE | TIPOLOGIA DI INTERVENTO |
|---|---|---|---|
| | CIGLIANO | Naviletto<br>della<br>Mandria | Realizzazione di un nuovo rivestimento in elementi prefabbricati, a valle del ponte della SP, sia in sponda dx che sx per un totale di ml 130. |

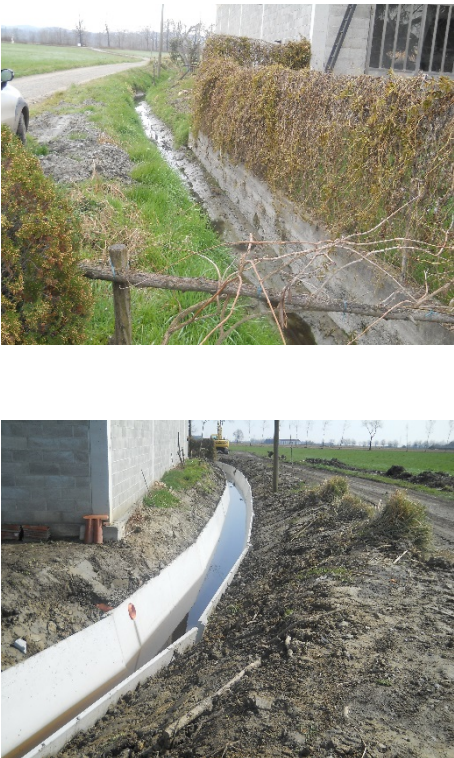
| FOTO | COMUNE | CANALE | TIPOLOGIA DI INTERVENTO |
|---|---|---|---|
| | SANTHIA' | Cavo del<br>Quinto | <p>Questo intervento è stato realizzato in più fasi.</p> <p>Iniziato la scorsa asciutta tramite la demolizione e il rifacimento del ponte esistente.</p> <p>L'intervento conclusosi quest'anno ha visto il ripristino della livelletta di fondo tramite lo spurgo e la posa di canalette prefabbricate per una lunghezza pari a mt. 100.</p> |

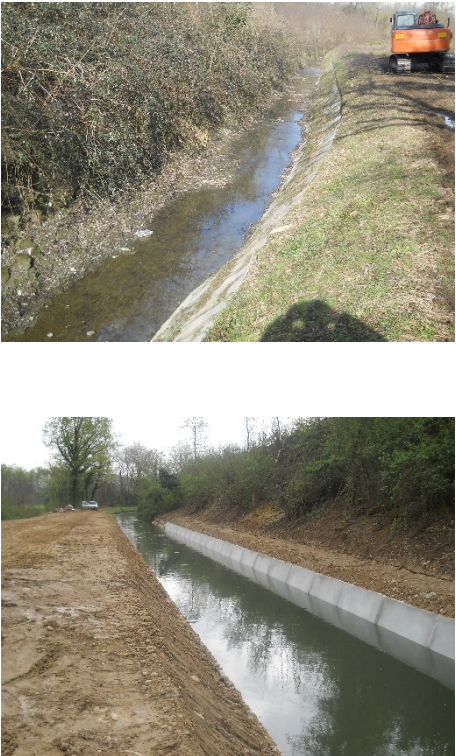
| FOTO | COMUNE | CANALE | TIPOLOGIA DI INTERVENTO |
|---|---|---|---|
| | SANTHIA' | Canale Vanoni | Demolizione rivestimento spondale esistente e realizzazione del nuovo in elementi prefabbricati, a monte del pontecanale Rio Valleoca, sia in sponda dx che sx oltre a platea di fondo per ml 100. |

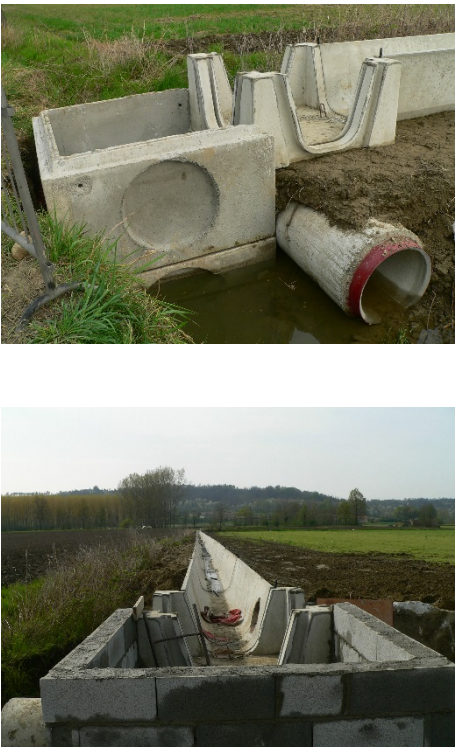
| FOTO | COMUNE | CANALE | TIPOLOGIA DI INTERVENTO |
|---|---|---|---|
| | MONCRIVELLO | Cavo Dossi | Demolizione del rivestimento esistente e realizzazione del nuovo in canalette prefabbricate, per un tratto di cavo in rilevata di una lunghezza totale di ml 180. |

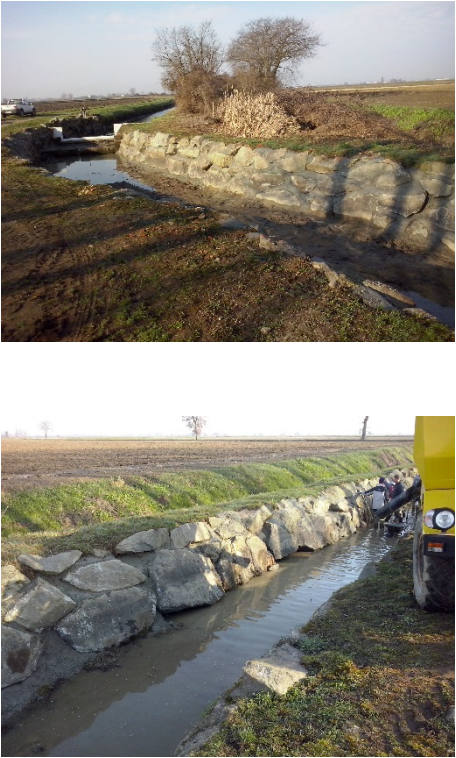
| FOTO | COMUNE | CANALE | TIPOLOGIA DI INTERVENTO |
|---|---|---|---|
| | SAN GERMANO | Roggia Molinara di San Germano | A valle dell'imbocco della Roggia Rinalta, si è eseguito un intasamento della scogliera in massi di cava esistente per ml. 30 al fine di consolidarne la struttura. |

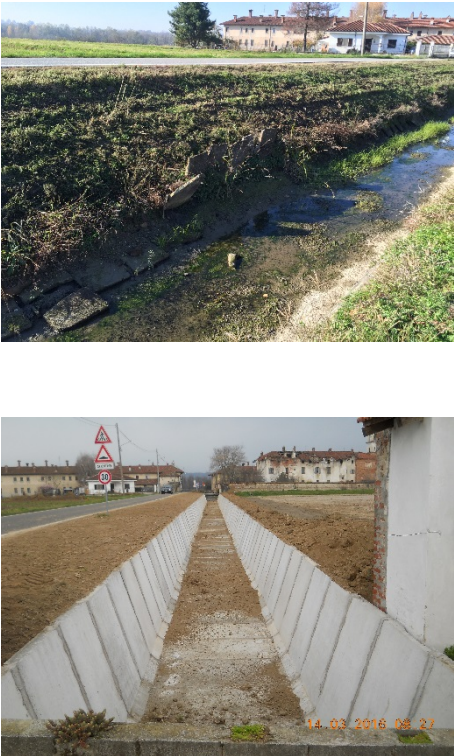
| FOTO | COMUNE | CANALE | TIPOLOGIA DI INTERVENTO |
|---|---|---|---|
| | FRAZ. SAN DAMIANO | Naviletto<br>San<br>Damiano | Realizzazione di un nuovo rivestimento realizzato tramite posa di canalette per ml. 110, in prossimità dell'abitato della fraz. San Damiano. |

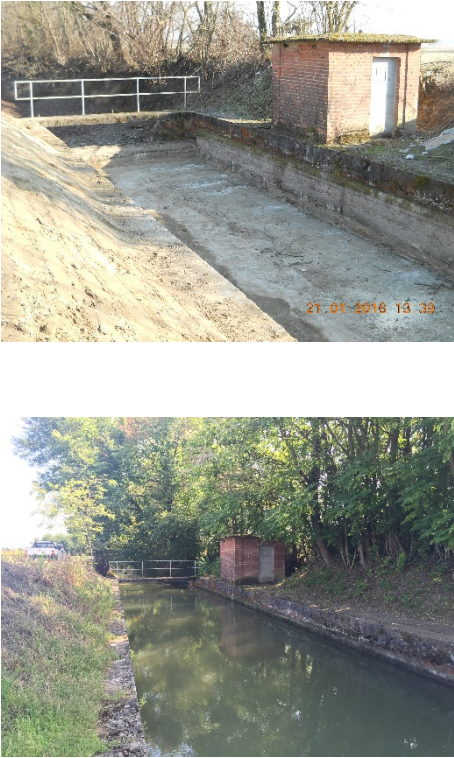
| FOTO | COMUNE | CANALE | TIPOLOGIA DI INTERVENTO |
|---|---|---|---|
| | SALUSSOLA | Naviletto<br>San<br>Damiano | Installazione sonda di livello per la registrazione delle portate prelevate all'imbocco dal Torrente Elvo, contestuale ripristino del casotto esistente per la posa di pannelli fotovoltaici e dell'impianto di rilevazione del livello. |

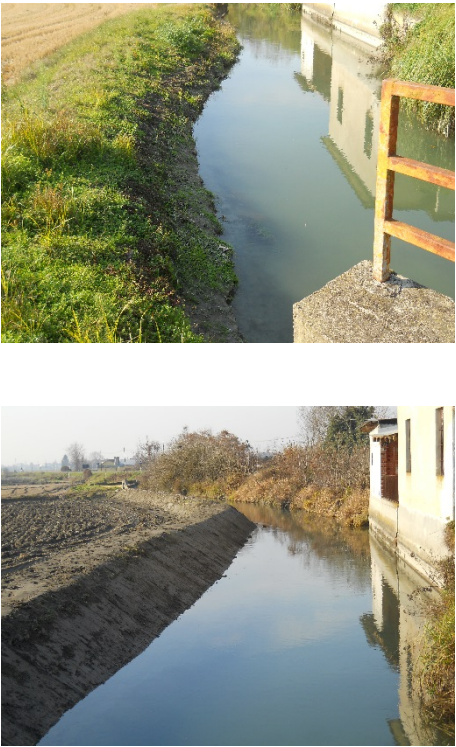
| FOTO | COMUNE | CANALE | TIPOLOGIA DI INTERVENTO |
|---|---|---|---|
| | CRESCENTINO | Roggia<br>Camera | Al fine di consolidare la sponda, ripristinare le erosioni e di migliorare la sicurezza idraulica si è provveduto alla riprofilatura e consolidamento sponda destra a valle statale Loc. Caravini con materiale riciclato per un tratto di 70 ml. |

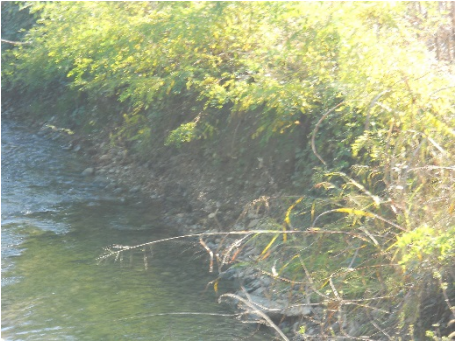
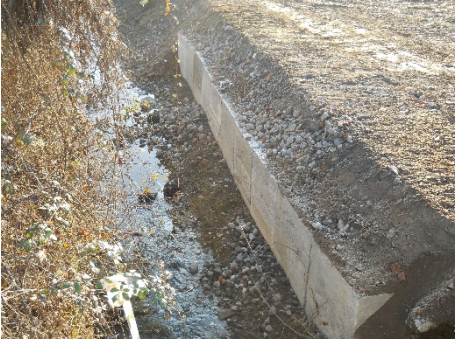
| FOTO | COMUNE | CANALE | TIPOLOGIA DI INTERVENTO |
|---|---|---|---|
| <br> | FONTANETTO PO | Roggia camera | A seguito delle continue erosioni della sponda destra a valle del ponte carraio per accesso a terreni demaniali in fregio alla strada provinciale Livorno-Crescentino si è provveduto al ripristino delle stesse mediante posa di dadi in cls e riciclato per il riempimento di un tratto di 10 ml circa. |

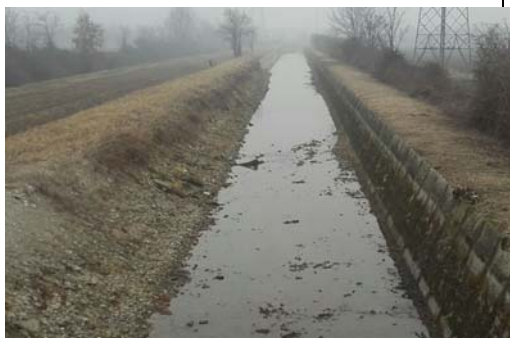
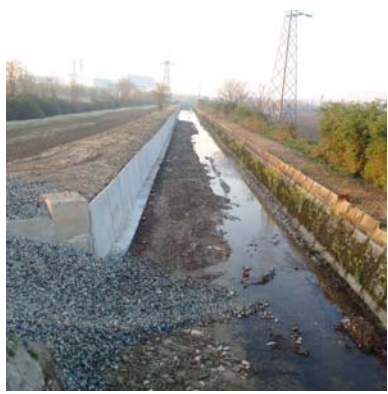
| FOTO | COMUNE | CANALE | TIPOLOGIA DI INTERVENTO |
|---|---|---|---|
| <br> | FONTANETTO PO | CANALE DI RIVE | Al fine di ripristinare le erosioni causate dalla corrente e per evitare il formarsi di perdite ed infiltrazioni verso le proprietà confinanti si è resa necessaria la realizzazine di un rivestimento in elementi prefabbricati h 200 della sponda sinistra per tratto di 100 ml localizzati a valle strada provinciale delle Grangie in prosecuzione all'esistente con realizzazione di rampa accesso canale |

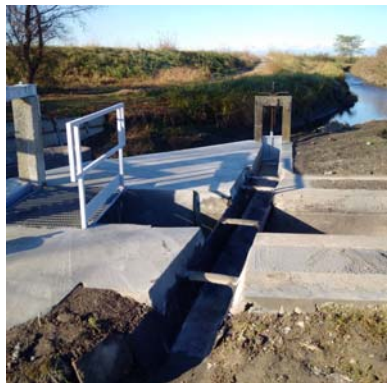
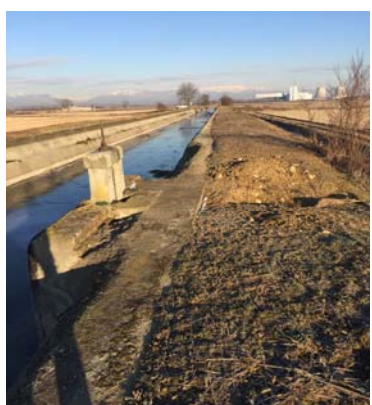
| FOTO | COMUNE | CANALE | TIPOLOGIA DI INTERVENTO |
|---|---|---|---|
| <br> | vari | VARI | Ripristino manufatti e rivestimenti vari su Canale di Rive, Roggia Camera, Roggia Acquanera, barraggio Colombara |

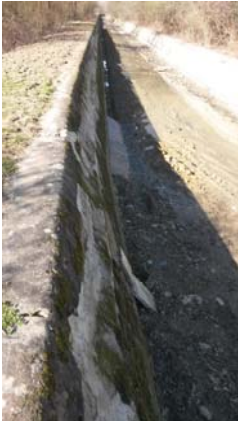
| FOTO | COMUNE | CANALE | TIPOLOGIA DI INTERVENTO |
|---|---|---|---|
| | TRINO | Canala Rive | Al fine di ripristinare il vecchio cordolo di fondazione deteriorato e scavato si è reso necessario realizzare una sottomurazione dello stesso in sponda destra a monte del bocchetto Vignanovella per un tratto di circa 185 ml |

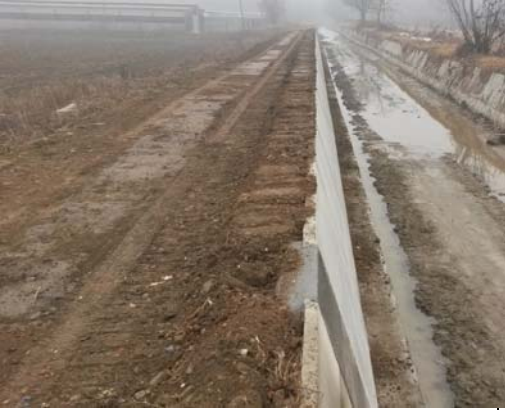
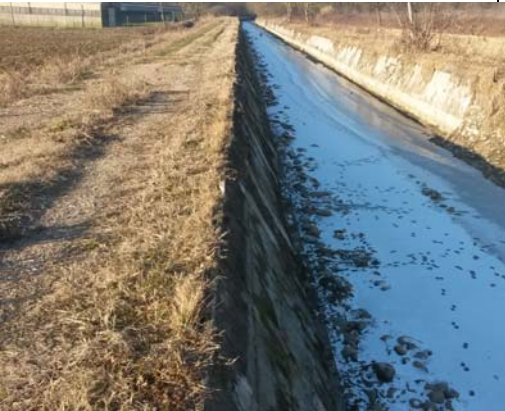
| FOTO | COMUNE | CANALE | TIPOLOGIA DI INTERVENTO |
|---|---|---|---|
| <br> | TRINO | Canale Rive | Al fine di ripristinare il vecchio rivestimento deteriorato e crollato si è reso necessario realizzare nuovo tratto di rivestimento in sponda destra mediante posa di elementi prefabbricati h 216 a valle bocchetto Vignanovella per un tratto di circa 88 ml |

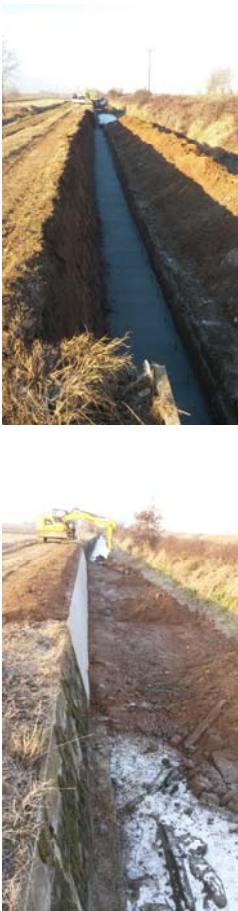
| FOTO | COMUNE | CANALE | TIPOLOGIA DI INTERVENTO |
|---|---|---|---|
| | TRINO | Canale<br>Rive | Al fine di ripristinare il vecchio rivestimento deteriorato e crollato si è reso necessario realizzare nuovo tratto di rivestimento in sponda DX mediante posa di elementi prefabbricati h 196 a valle bocchetto San Martino Basso per un tratto di almeno 80 ml |

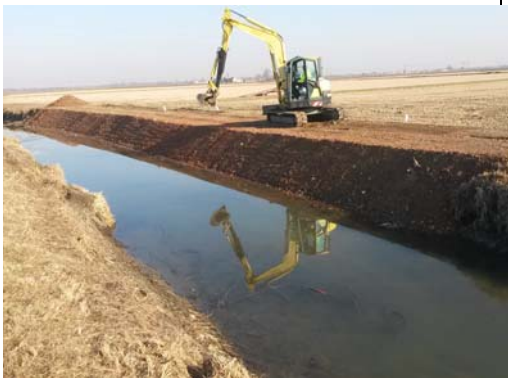
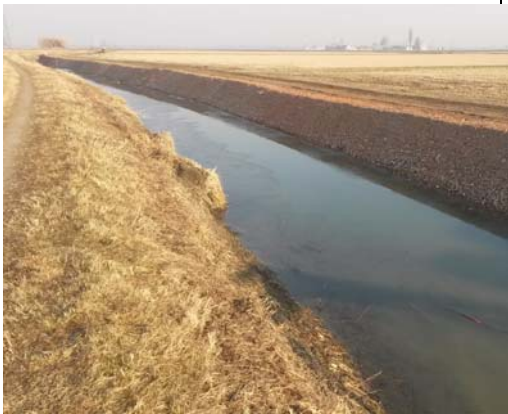
| FOTO | COMUNE | CANALE | TIPOLOGIA DI INTERVENTO |
|---|---|---|---|
| <br> | TRINO | Canale Magrelli | Considerato il poco franco di sponda rispetto i livelli idrici nel tratto di canale si è provveduto al rialzo della sponda destra per un tratto di circa 70 ml a valle ponte S.P. per Camino con riporto di terreno vegetale |

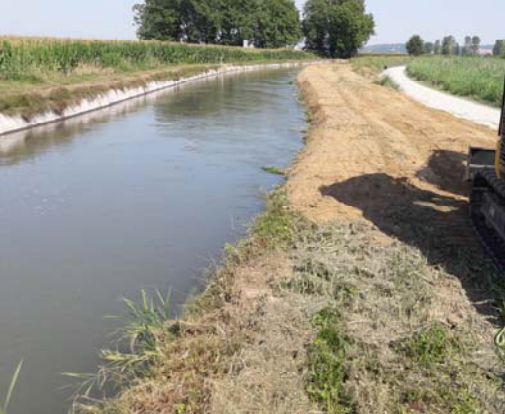
| FOTO | COMUNE | CANALE | TIPOLOGIA DI INTERVENTO |
|---|---|---|---|
| | TRINO | Canale Magrelli | Al fine di ripristinare le erosioni si è reso necessario il consolidamento ed il ripristino del tratto di sponda destra, a monte attraversamento ferroviario, mediante riporto di materiale idoneo per n tratto di circa 100 ml |

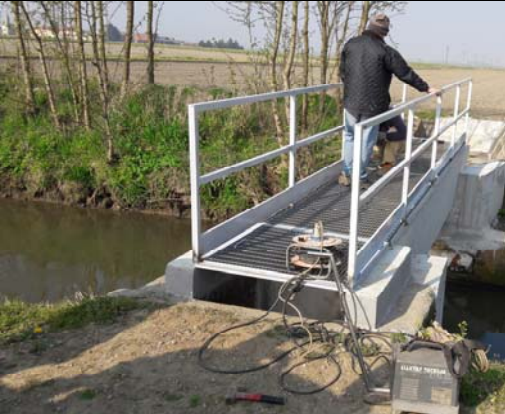
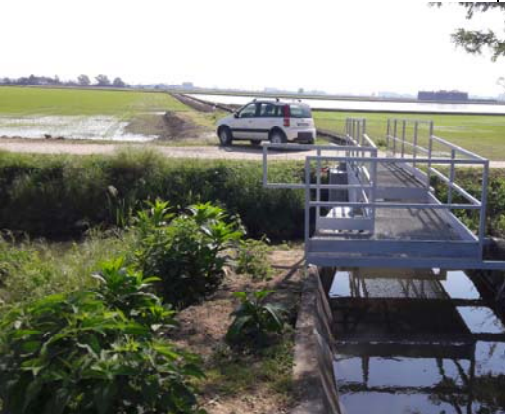
| FOTO | COMUNE | CANALE | TIPOLOGIA DI INTERVENTO |
|---|---|---|---|
| <br> | TRINO | Scarico Campo Morano | A seguito di forti erosioni e cedimenti dovuti anche alla presenza di roditori, e per migliorare la sicurezza idraulica si è reso necessario il rivestimento mediante posa di canalette prefabbricate h 100 per un tratto di circa 15 ml, ripristino manufatto di curva in mattoni nonchè il rifacimento completo del vecchio pontecanale sulla Roggia Stura completamente deteriorato |

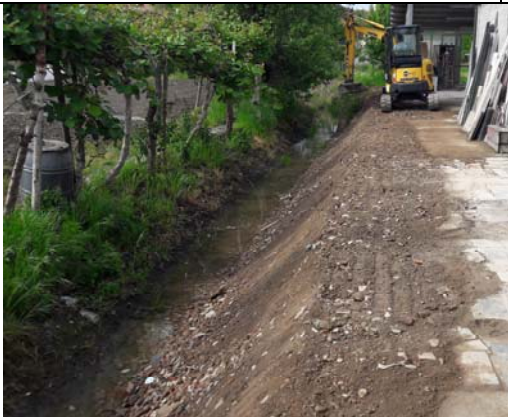
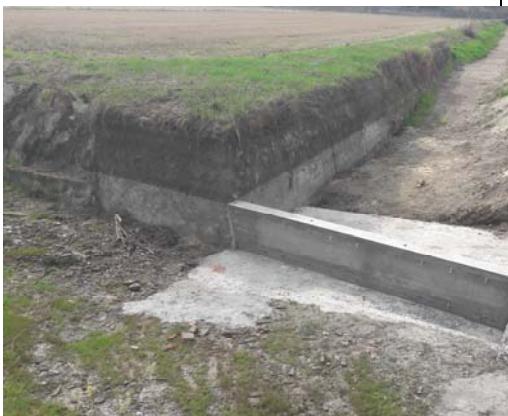
| FOTO | COMUNE | CANALE | TIPOLOGIA DI INTERVENTO |
|---|---|---|---|
| | VARI | VARI | Ripristino manufatti e rivestimenti vari su Canale di Rive, Canale Magrelli, Molinara Pobietto, Cavo Cornasso, Molinara di Tricerro, Pista, Due Bondoni, Cavo Gerbidi, Cavo Pescata, Pescaiette, San martino e Callzzano, Cavo Faletta, |

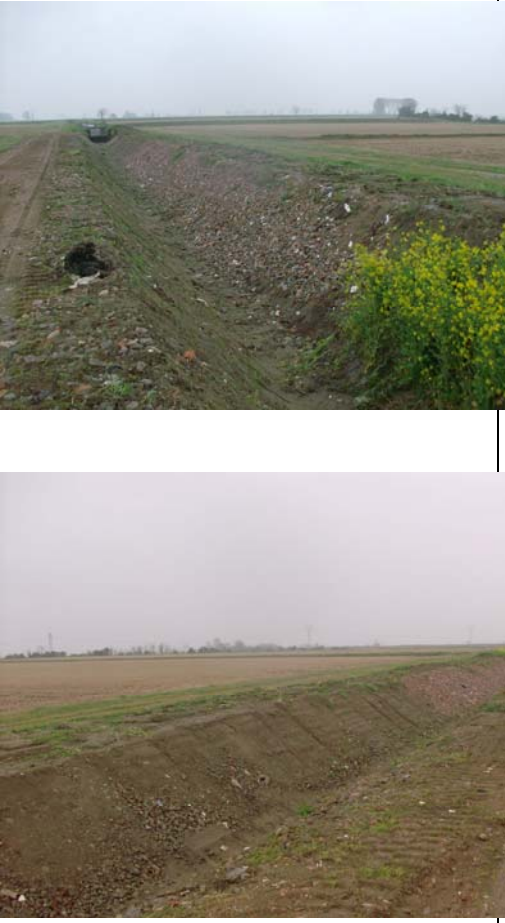
| FOTO | COMUNE | CANALE | TIPOLOGIA DI INTERVENTO |
|---|---|---|---|
| | VILLANOVA | Canale Rive | A seguito di forti erosioni e cedimenti dovuti alla corrente ed alla presenza di roditori si è provveduto al ripristino della sponda destra a valle del barrage San Grato mediante realizzazione di scogliera in massi di cava H 200 per un tratto di 232 ml circa |

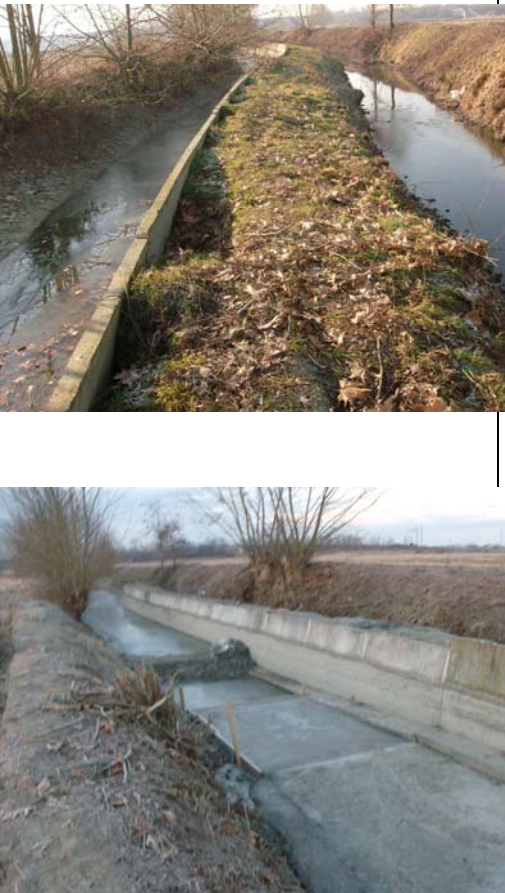
| FOTO | COMUNE | CANALE | TIPOLOGIA DI INTERVENTO |
|---|---|---|---|
| | VILLANOVA | Cavo Navetta | Considerato il cedimento spondale e le consistenti infiltrazioni d'acqua dal cavo Navetta verso il Cavo Cornasso si è reso necessario il ripristino e consolidamento dell sponda sinistra a tergo del rivestimento esistente con materiale frantumato riciclato per un tratto di circa 100 ml localizzato a valle dello Scarico Reale nonchè la realizzazione di un tratto di platea di fondo in cls. per ml 3 |

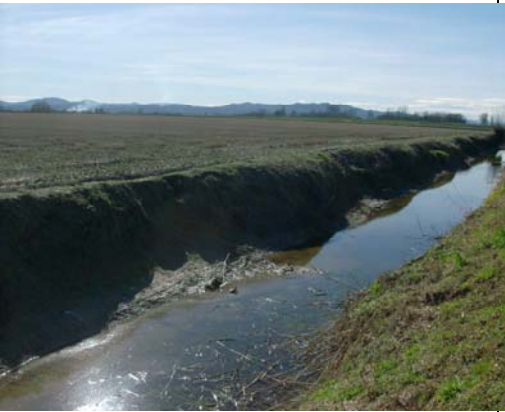
| FOTO | COMUNE | CANALE | TIPOLOGIA DI INTERVENTO |
|---|---|---|---|
| | VILLANOVA | Canale di Rive | Al fine di ripristinare le erosioni causate dalla corrente e per evitare il formarsi di perdite ed infiltrazioni verso le proprietà confinanti si è reso necessario il ripristino e consolidamento della sponda sinistra mediante riporto di materiale frantumato riciclato per un tratto di almeno 70 ml a valle del modellatore per il Distretto Irriguo di Rive |

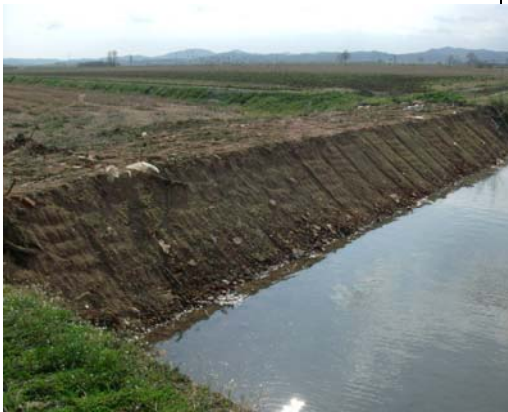
| FOTO | COMUNE | CANALE | TIPOLOGIA DI INTERVENTO |
|---|---|---|---|
| | VARI | VARI | Ripristino manufatti e rivestimenti vari su Canale Magrelli, Cavo Rolette, Cavo Vercellese, Molinara di Gazzo, Cavo Cornasso, Cavo Cornassino, Cavo Cornasso |

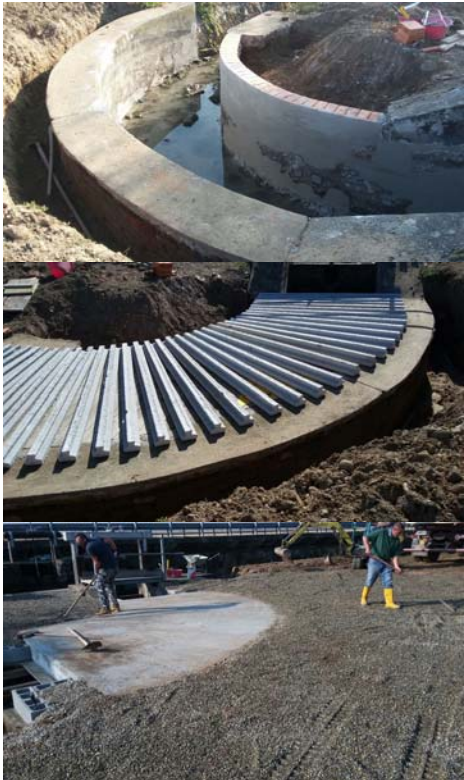
| FOTO | COMUNE | CANALE | TIPOLOGIA DI INTERVENTO |
|---|---|---|---|
| | VERCELLI | Cavo Ospedale | Realizzazione ponticello per accesso carraio all'edificio di regolazione sul Naviglio d'Ivrea. |

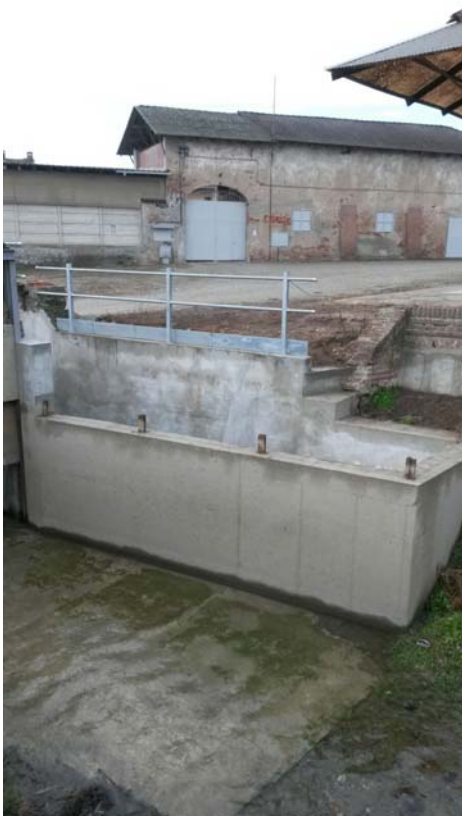
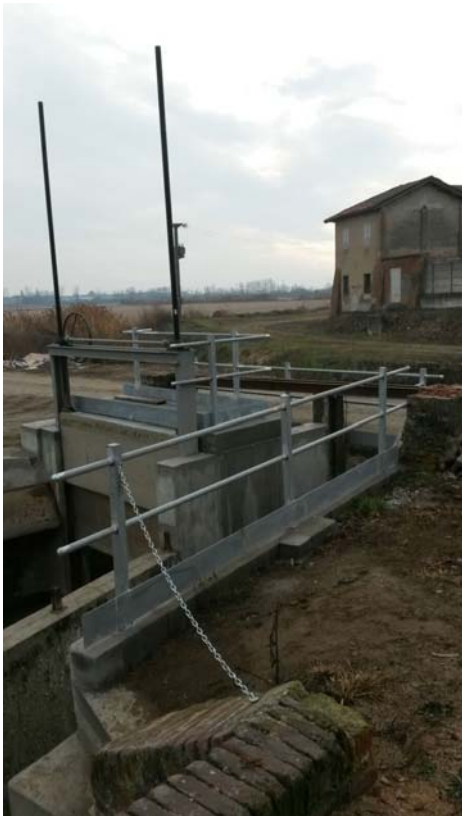
| FOTO | COMUNE | CANALE | TIPOLOGIA DI INTERVENTO |
|---|---|---|---|
| | CARESANA | Roggia<br>Molinara di<br>Caresana | Ristrutturazione e Adeguamento<br>Funzionale Barraggio Isoletta. |

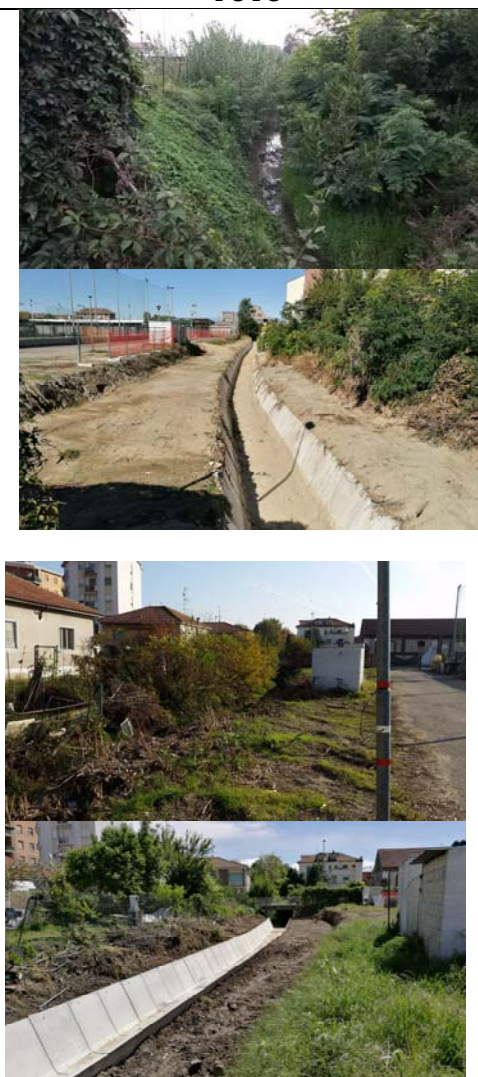
| FOTO | COMUNE | CANALE | TIPOLOGIA DI INTERVENTO |
|---|---|---|---|
| | VERCELLI | Roggia<br>Molinara<br>Olcenengo | Rivestimento con canalette prefabbricate ml. 150 e sistemazione sponda tratto in fregio Campo Sportivo "Ardissona". <u>Intervento realizzato con il contributo del Comune di Vercelli</u> |

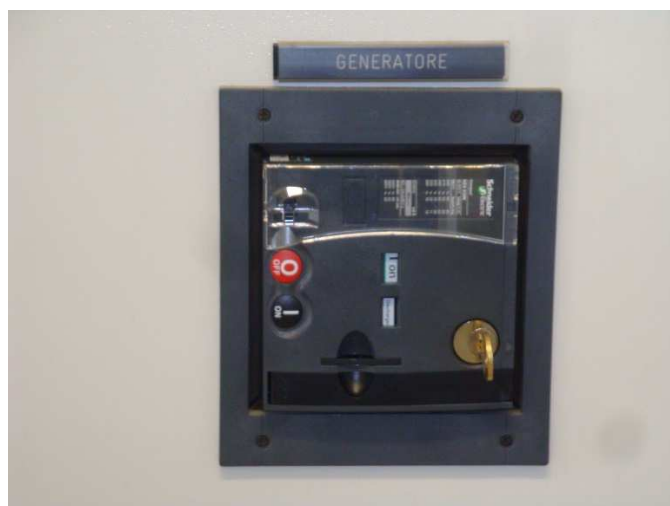
*Nuovo interruttore di parallelo*

E' stato sostituito l'interruttore di parallelo a causa di un anomalo funzionamento evidenziato in diverse occasioni.

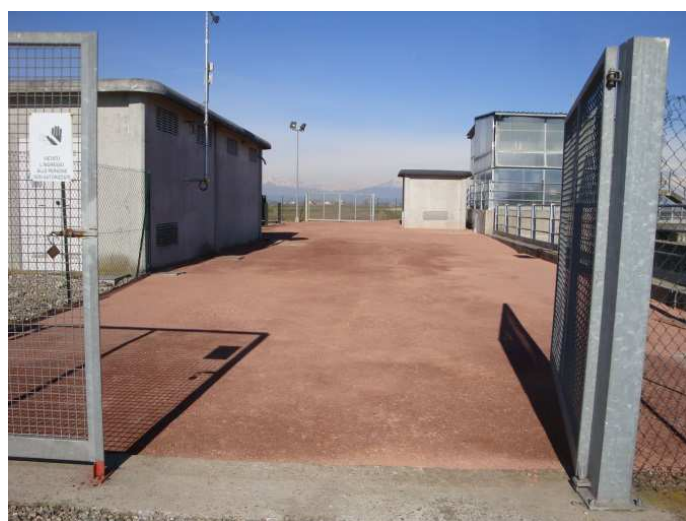
*Nuovo piazzale centrale*

A causa delle cattive condizioni in cui versava è stata rifatta la pavimentazione del cortile mediante il rifacimento di cassonetto stradale e la posa di adeguato pietrischetto drenante.

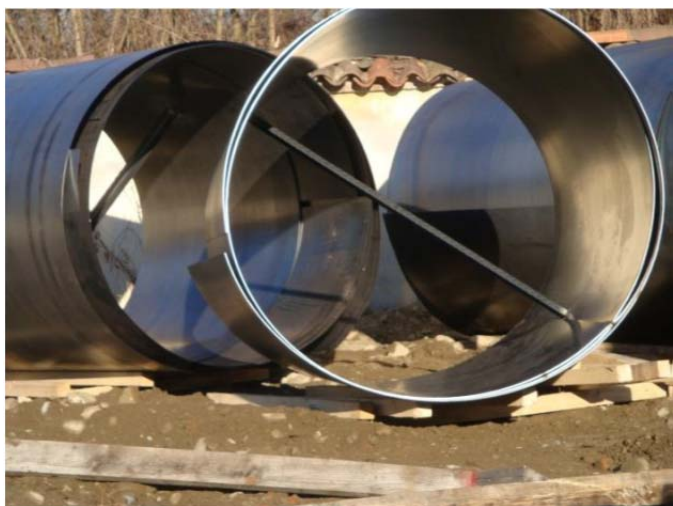
Posa calandra di rivestimento interno tubazione

Contemporaneamente è emersa la grave situazione dello stato della condotta in ferro esistente che ha richiesto, per consentire la messa in funzione della nuova centrale, un urgente intervento atto a garantire la funzionalità della stessa condotta per i prossimi anni. Si è optato per un rivestimento interno con una calandratura in acciaio saldata alla condotta esistente.

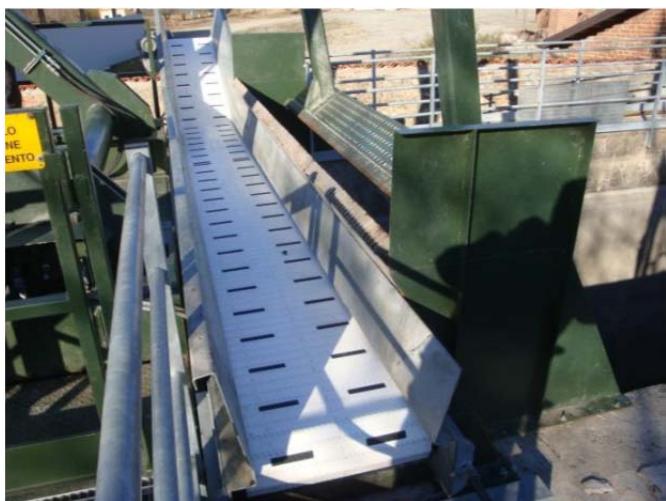
Posa nuovo nastro sgrigliatore a "tapparella"

del trascinamento di rami e foglie nella parte sottostante il nastro ed il forte rumore che esso aveva e che ha generato le ripetute rimostranze del vicinato.

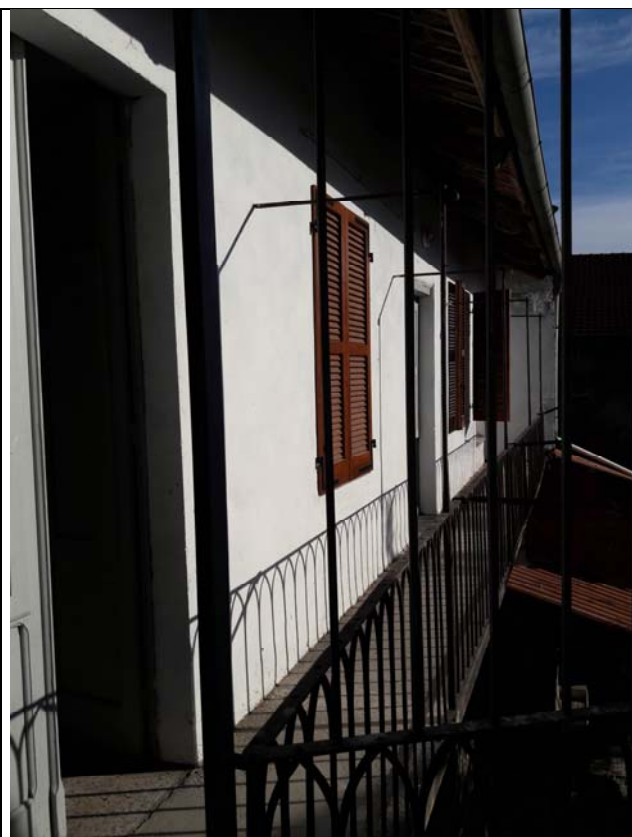
*Mulino di Salasco: ristrutturazione alloggio 1°P*

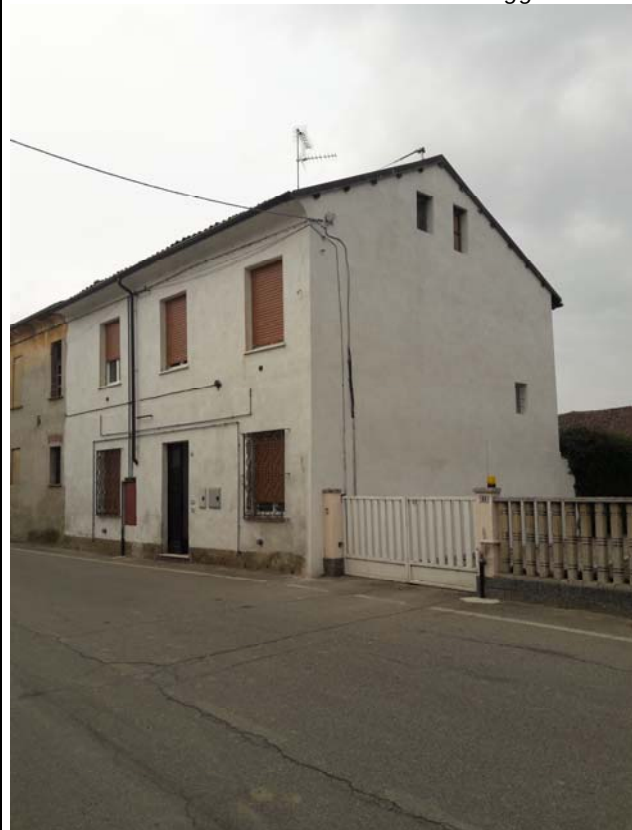
*Casello di Pezzana: rifacimento intonaco lato sud*
