# ASSOCIAZIONE D'IRRIGAZIONE OVEST SESIA

## RELAZIONE AL BILANCIO 2018

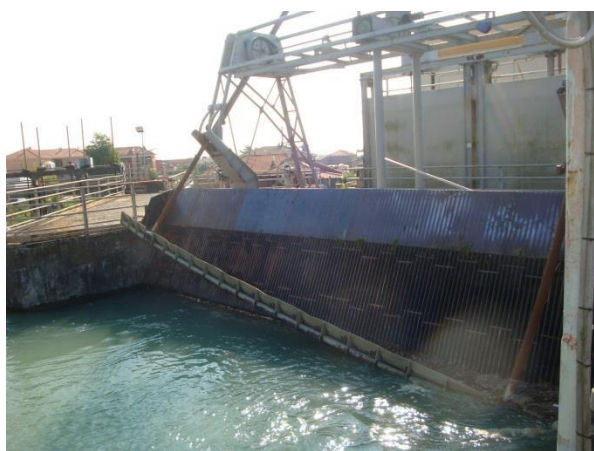
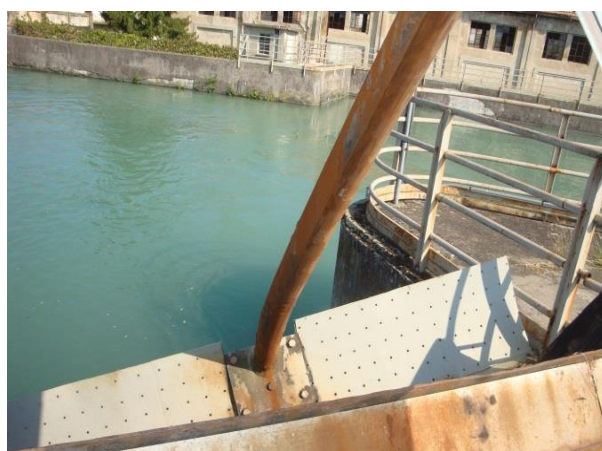
Sistema di sgrigliatura detriti

Al termine dell'estate si è avuto un grave danno al sistema di sgrigliatura meccanica dei detriti, causato principalmente dalla vetustà delle apparecchiature. La fuoriuscita di un ingranaggio del braccio sx del pettine ha provocato il disallineamento dello stesso pettine e la rottura di diversi componenti meccanici, oltre al piegamento di un braccio e dello stesso pettine.

Inoltre con lo smontaggio della struttura si è potuto appurare l'evidenza di ampi giochi sugli ingranaggi del sistema di movimentazione degli stessi.

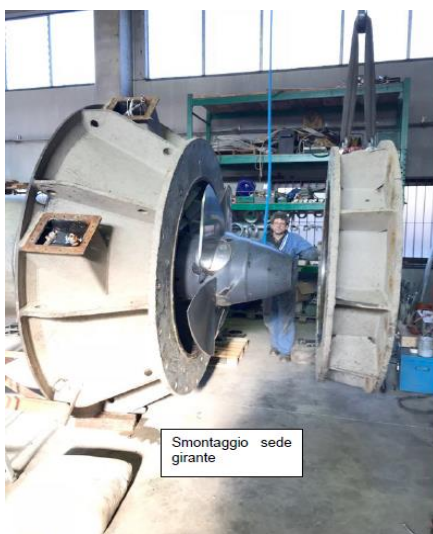
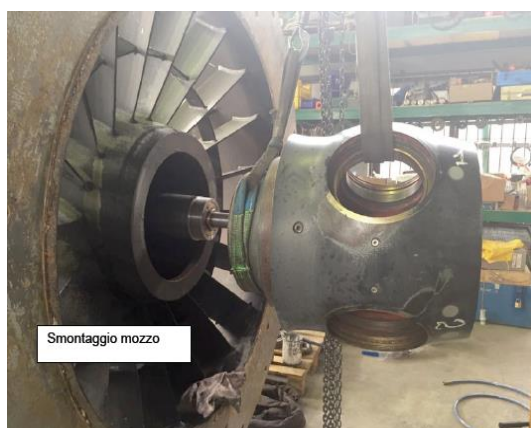
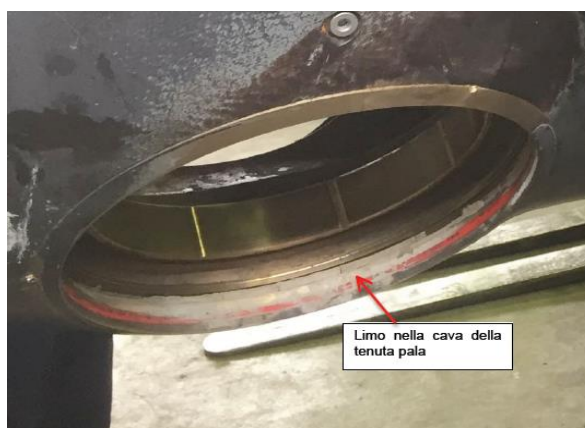
È stata pertanto incaricata la società di manutenzione per verificare il danno procedendo con lo smontaggio del gruppo. Si è quindi potuto constatare il forte deterioramento delle tenute delle pale in quanto all'interno del sistema di movimentazione, non si è trovato come previsto olio, ma unicamente acqua.

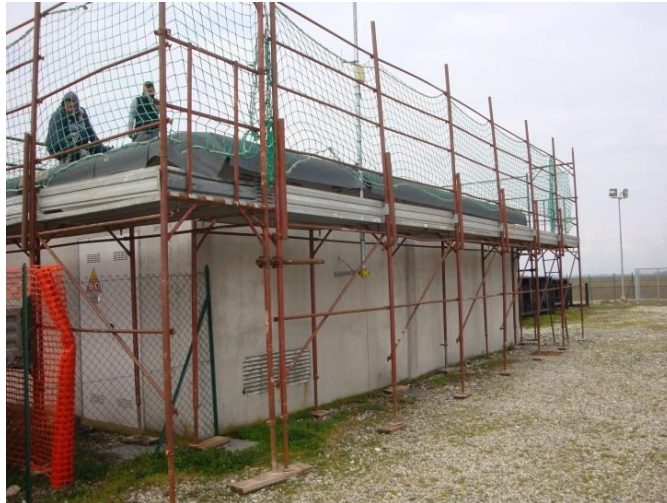
Lavori di impermeabilizzazione copertura locali tecnici

A seguito del deterioramento dell'impermeabilizzazione della superficie del tetto delle cabine delle tre centrali, durante l'estate è stato programmato un intervento di rifacimento dell'impermeabilizzazione della copertura dei locali tecnici.

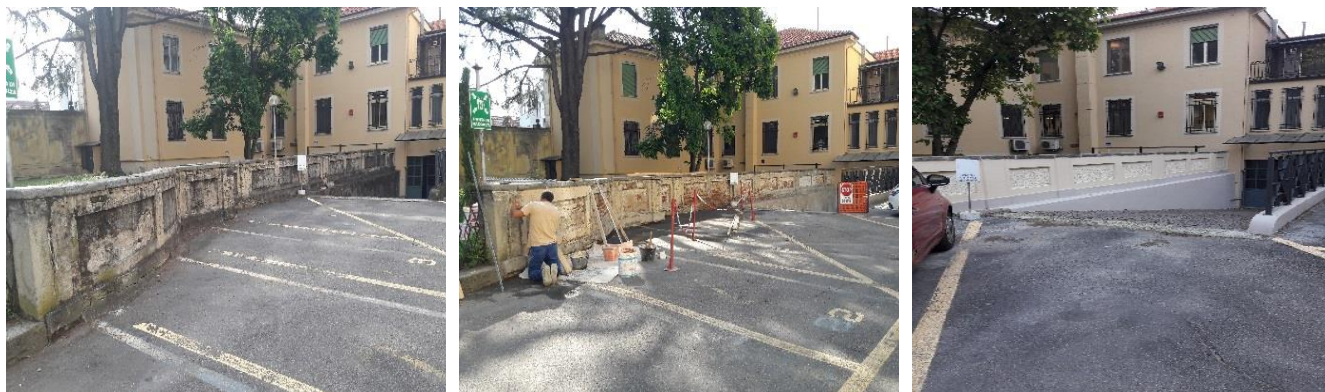
Sistemazione muretto giardino Palazzo Pasta

Data la vetustà e lo stato di degrado che presentava il muretto del giardino interno si è

proceduto con la sistemazione dello stesso e la sua verniciatura secondo le indicazioni ricevute dalla Soprintendenza in occasione dei lavori sulla facciata del palazzo principale.
