# ASSOCIAZIONE D'IRRIGAZIONE OVEST SESIA

## RELAZIONE AL BILANCIO 2017

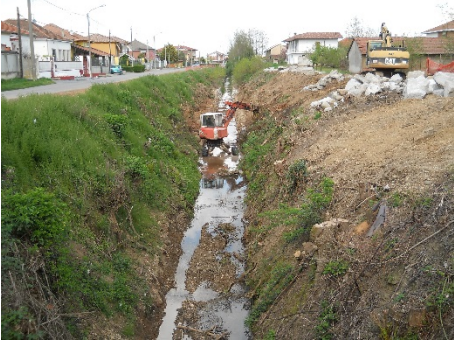
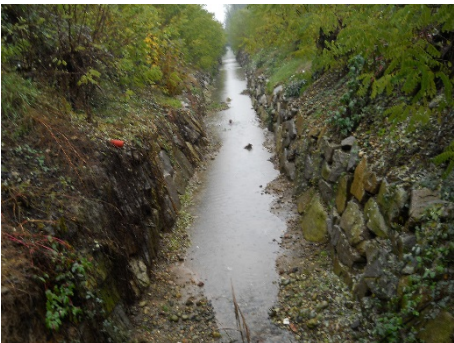
| FOTO | COMUNE | CANALE | TIPOLOGIA DI INTERVENTO |
|---|---|---|---|
| <br> | BIANZE' | Fossa di<br>Bianzè<br>Ramo<br>Sinistro | Realizzazione, nel Ramo Sinistro della Fossa di Bianzè, a valle del Casello del Reparto, in Via Circonvallazione, di un tratto di scogliera sulla sponda sia dx che sx per ml 115 (intervento co-finanziato con Comune di Bianzè). |

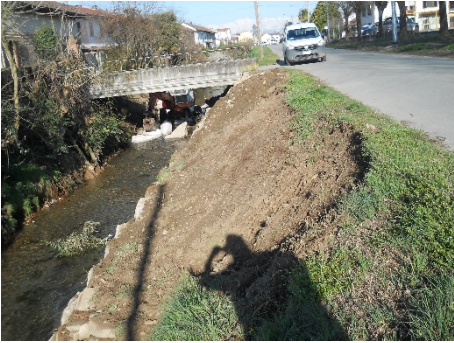
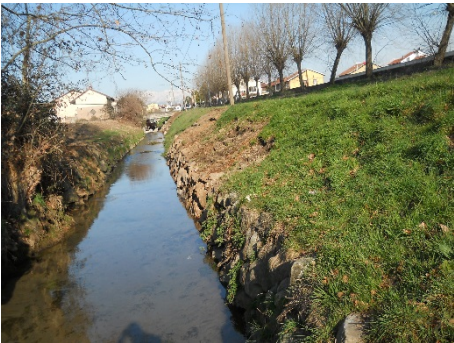
| FOTO | COMUNE | CANALE | TIPOLOGIA DI INTERVENTO |
|---|---|---|---|
| <br> | BIANZE' | Fossa di<br>Bianzè<br>Ramo<br>Riunito | Realizzazione nel Ramo Riunito della Fossa di Bianzè, in prossimità dell'azienda Gammastamp lungo la strada provinciale, di un tratto di scogliera in sponda sx per ml 40, È stato realizzato anche uno sfioratore in massi per lo smaltimento delle acque drenate dal manto stradale (intervento co-finanziato con Comune di Bianzè). |

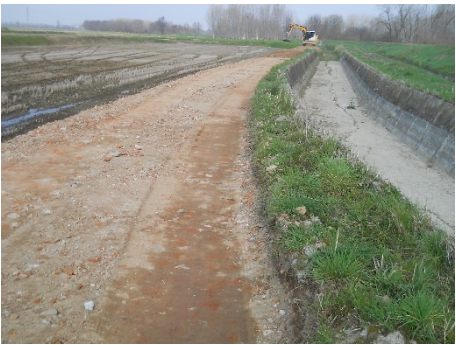
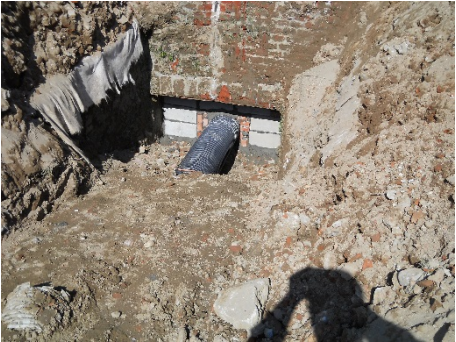
| FOTO | COMUNE | CANALE | TIPOLOGIA DI INTERVENTO |
|---|---|---|---|
| <br> | CASANOVA ELVO | Cavo Parella | <p>Realizzazione, a valle dell'imbocco del Cavo Parella in sponda dx, di una strada alzaia per ml 150, al fine di facilitare la percorrenza dei mezzi meccanici impegnati nelle manutenzioni.</p> <p>Rifacimento del sifone di scarico della risaia attigua.</p> |

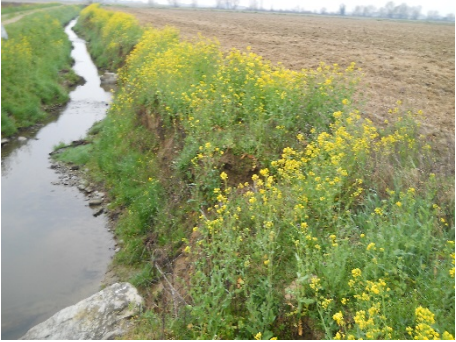
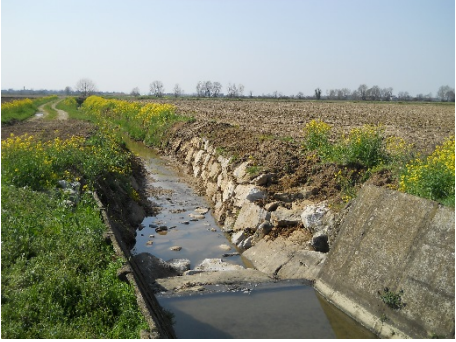
| FOTO | COMUNE | CANALE | TIPOLOGIA DI INTERVENTO |
|---|---|---|---|
| <br> | CASANOVA ELVO | Scaricatore<br>Crosa | <p>Realizzazione a valle del bocchetto Ostisie, di un tratto di scogliera in sponda dx per ml 25.</p> |

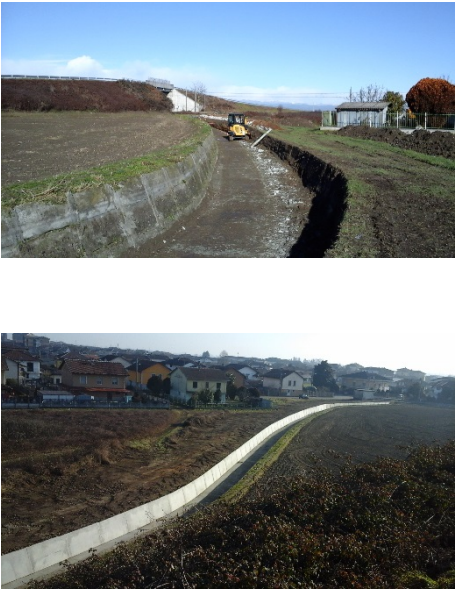
| FOTO | COMUNE | CANALE | TIPOLOGIA DI INTERVENTO |
|---|---|---|---|
| | SAN GERMANO | Naviletto del Termine Cavour | Demolizione del rivestimento esistente e realizzazione del nuovo in elementi prefabbricati in sponda dx per ml 160, a protezione dell'abitato di San Germano a valle del campo sportivo. |

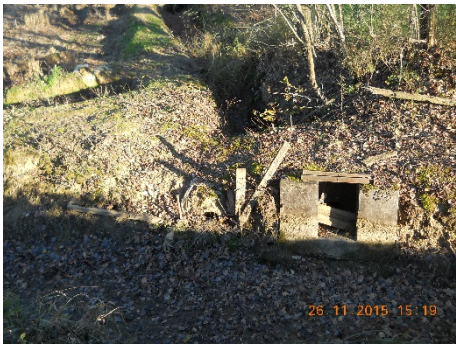
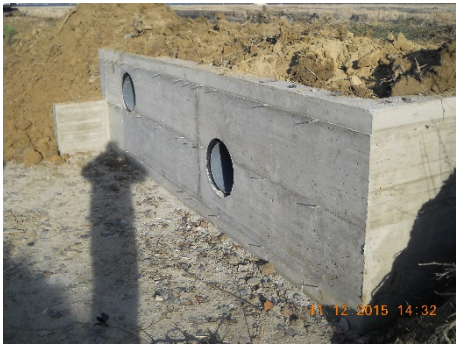
| FOTO | COMUNE | CANALE | TIPOLOGIA DI INTERVENTO |
|---|---|---|---|
| | VILLANOVA<br>BIELLESE | Vari cavi<br>distrettuali | Lavori vari di rivestimento canali e consolidamento di piccoli edifici della rete distrettuale. |

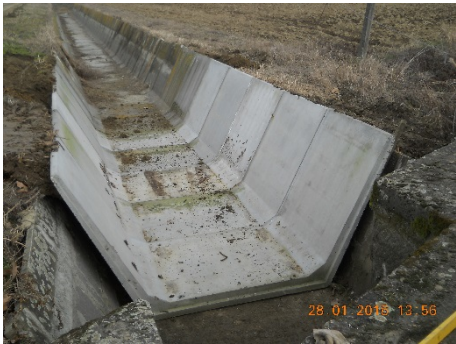
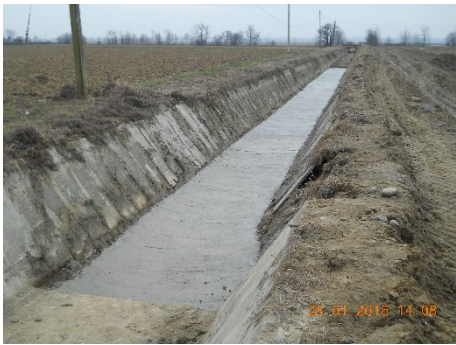
| FOTO | COMUNE | CANALE | TIPOLOGIA DI INTERVENTO |
|---|---|---|---|
| | CARISIO | Canale<br>Gavazzina | Demolizione del rivestimento esistente e realizzazione del nuovo mediante canalette prefabbricate, per ml 90, in prossimità della c.na Baraccone. |

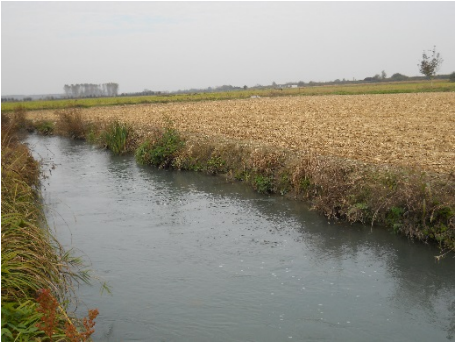
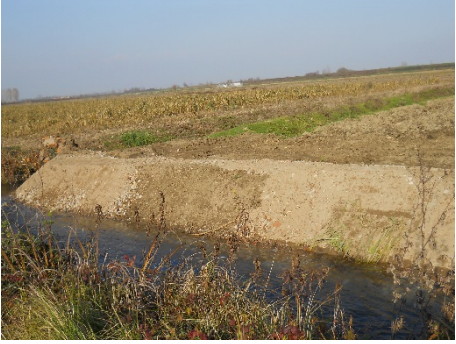
| FOTO | COMUNE | CANALE | TIPOLOGIA DI INTERVENTO |
|---|---|---|---|
| <br> | vari | vari | Ripristino manufatti e rivestimenti vari su Canale del Rotto, Roggia Camera, Navilotto di Saluggia. |

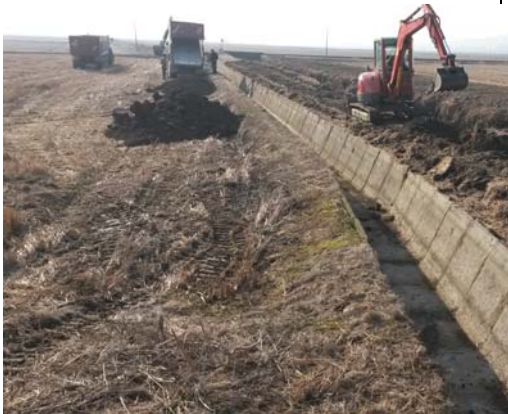
| FOTO | COMUNE | CANALE | TIPOLOGIA DI INTERVENTO |
|---|---|---|---|
| | TRINO | Canale Magrelli | Al fine di consolidare la sponda destra e ripristinare i cedimenti spondali a tergo del rivestimento si è reso necessario un consolidamento e ricarica della sponda con materiale idoneo per un tratto di circa 100 ml a valle imbocco Prarubino |

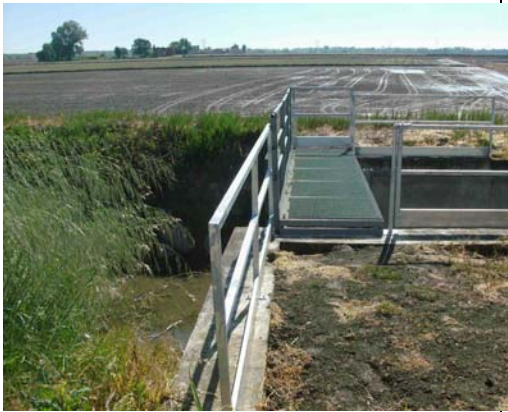
| FOTO | COMUNE | CANALE | TIPOLOGIA DI INTERVENTO |
|---|---|---|---|
| | ADEGUAMENTO<br>EDIFICI | | Interventi su edifici idraulici per adeguamento al D.L. 81/2008 |

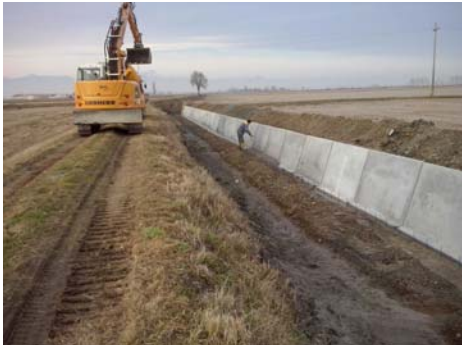
| FOTO | COMUNE | CANALE | TIPOLOGIA DI INTERVENTO |
|---|---|---|---|
| | SALASCO | Naviletto di Salasco | Rivestimento della sponda sx con lastre predalles per un tratto di ml. 72 in località Molino Nuovo. |

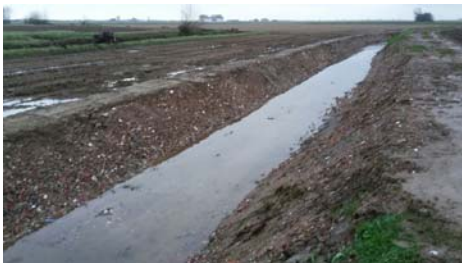
| FOTO | COMUNE | CANALE | TIPOLOGIA DI INTERVENTO |
|---|---|---|---|
| | SALASCO | Naviletto di Salasco | Consolidamento sponda sx a valle sussidio in Luminaria. |

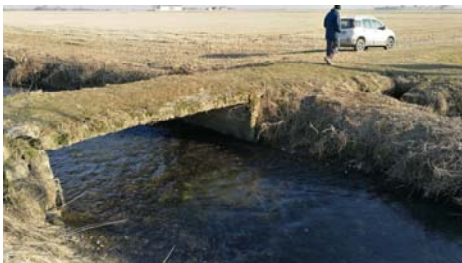
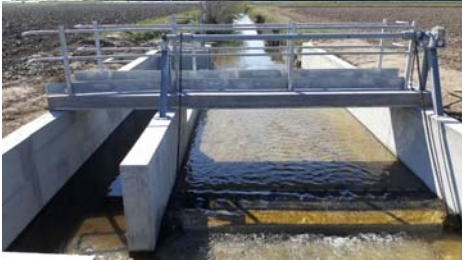
| FOTO | COMUNE | CANALE | TIPOLOGIA DI INTERVENTO |
|---|---|---|---|
| <br> | SALASCO | Fontana Luminaria | Realizzazione Nuovo edificio idraulico per la derivazione del Sussidio Campone. |

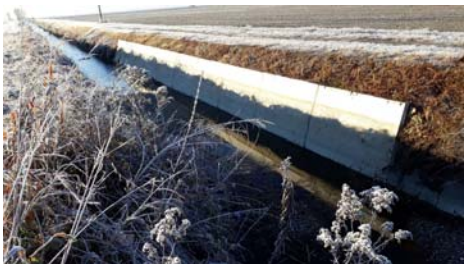
| FOTO | COMUNE | CANALE | TIPOLOGIA DI INTERVENTO |
|---|---|---|---|
| | VERCELLI | Cavo Provana | Rivestimento con pannelli prefabbricati ml. 25. |

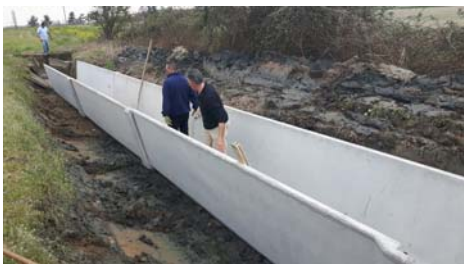
| FOTO | COMUNE | CANALE | TIPOLOGIA DI INTERVENTO |
|---|---|---|---|
| | VERCELLI | Cavo Parolaro | Rivestimento con canalette prefabbricate in c.a. di un tratto di cavo per una lunghezza di ml. 70 in località Fra Marco. |

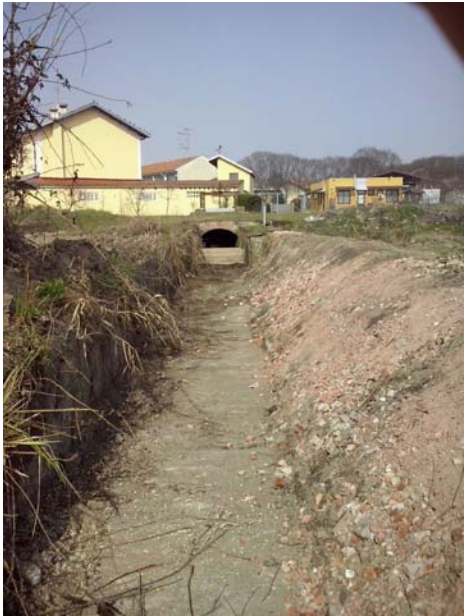
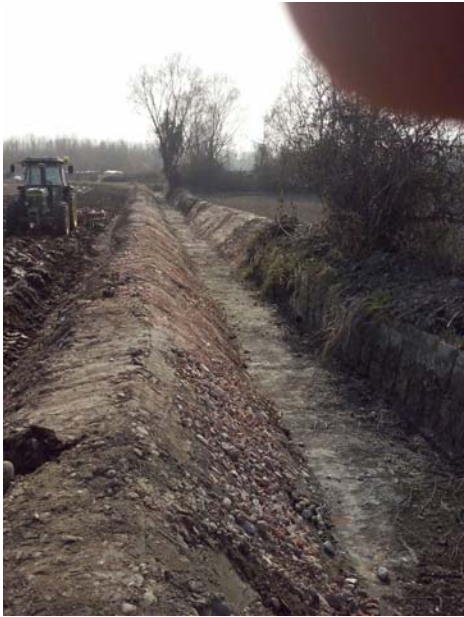
| FOTO | COMUNE | CANALE | TIPOLOGIA DI INTERVENTO |
|---|---|---|---|
| <br> | VERCELLI | Canali Vari | <p>Fontana Pedocchio<br/>Cavo Pellegrino<br/>Cavo Provana<br/>Roggia Molinara Larizzate</p> <p>Ricalibratura e consolidamento delle sponde con riciclato</p> |

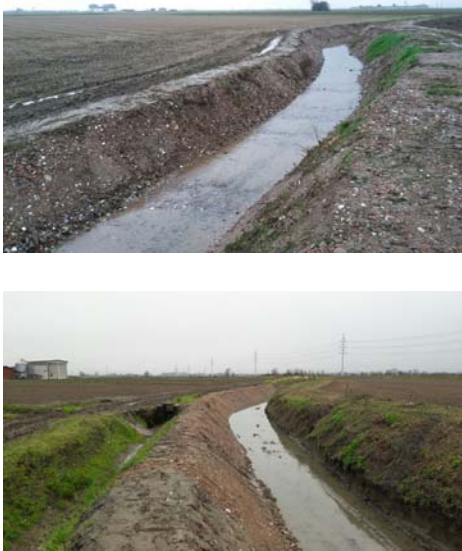
| FOTO | COMUNE | CANALE | TIPOLOGIA DI INTERVENTO |
|---|---|---|---|
| | RONSECCO<br>LIGNANA<br>DESANA | Canali Vari | Cavo Fantino<br>Cavo Bacone<br>Fontana Zandrana<br>Roggia Gardina<br>Sussidio Tane<br>Cavo Gerbone<br>Cavo Nibbia<br><br>Ricalibratura e consolidamento delle sponde con riciclato |

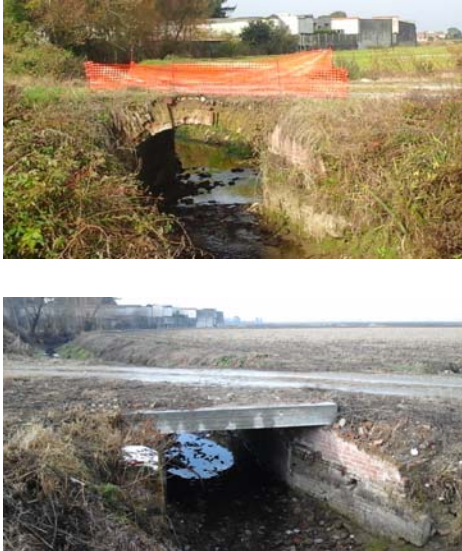
| FOTO | COMUNE | CANALE | TIPOLOGIA DI INTERVENTO |
|---|---|---|---|
| | COSTANZANA | Roggia Frati | Ristrutturazione ponte strada cimitero. |

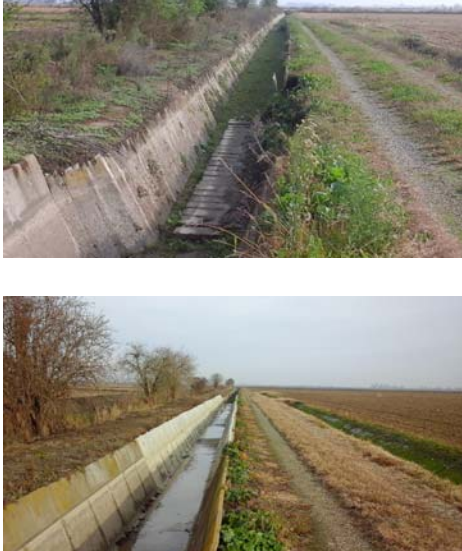
| FOTO | COMUNE | CANALE | TIPOLOGIA DI INTERVENTO |
|---|---|---|---|
| | PERTENGO | Cavo Bossola | Rivestimento con canalette prefabbricate in c.a. di un tratto di cavo per una lunghezza di ml. 50. |

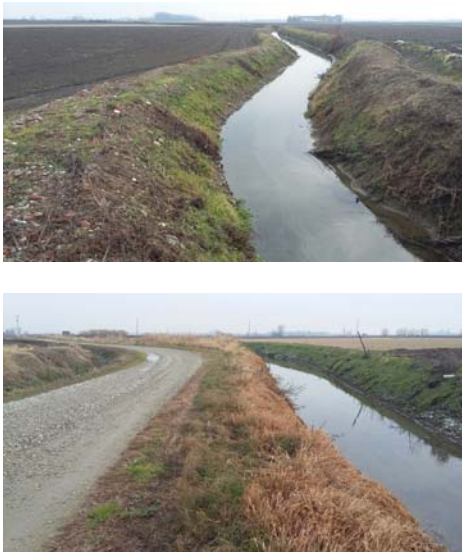
| FOTO | COMUNE | CANALE | TIPOLOGIA DI INTERVENTO |
|---|---|---|---|
| | PEZZANA | Canali Vari | <p>Roggia Valgioia<br/>Roggia Fasolina</p> <p>Ricalibratura e consolidamento delle sponde con riciclato.</p> |

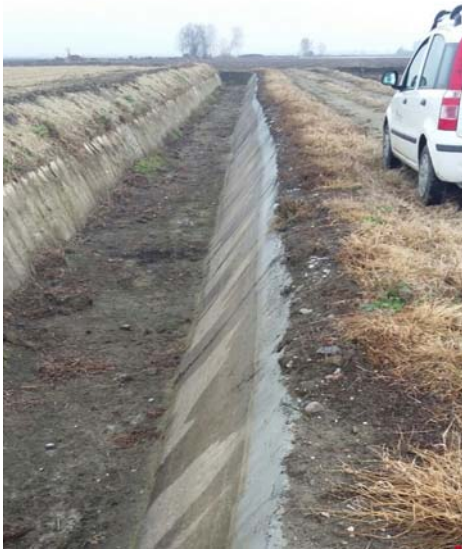
| FOTO | COMUNE | CANALE | TIPOLOGIA DI INTERVENTO |
|---|---|---|---|
| | PRAROLO | <p>Cavo Bolero</p> <p>Cavo Palestro Vecchio</p> | <p>Risanamento rivestimento esistente con tecnica split beton.</p> |

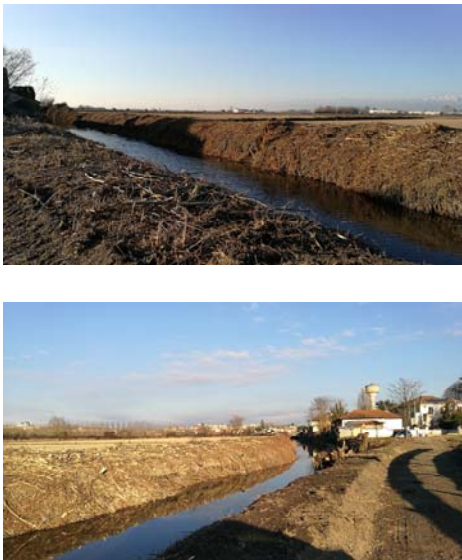
| FOTO | COMUNE | CANALE | TIPOLOGIA DI INTERVENTO |
|---|---|---|---|
| | VERCELLI | Roggia Vassalla | <p>Sboscamento e pulizia sponde di due tratti di sponda loc. c.na San Giovanni e caserma Scalise per una lunghezza totale di 600 ml.</p> |

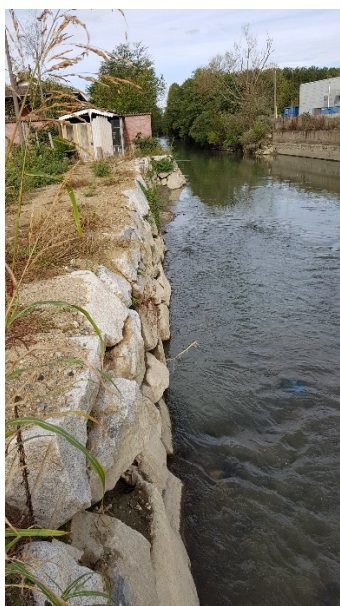
Scogliera a monte barragegio

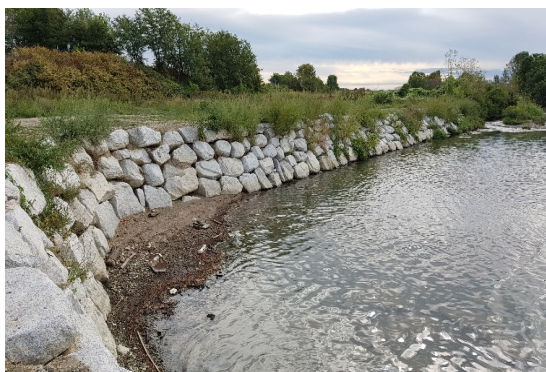
Scogliera in sinistra a valle barragegio

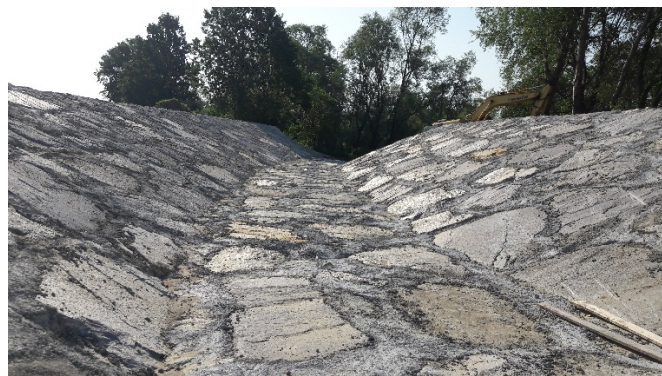
Realizzazione di scarico in Po con massi intasati in calcestruzzo

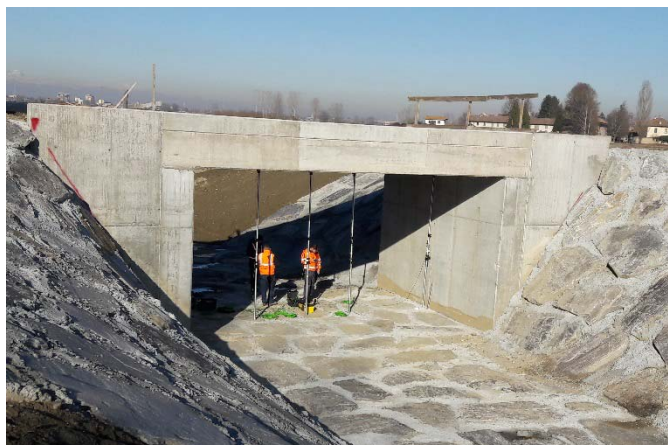
Operazioni per il collaudo statico dei ponti Pobietto e Signora

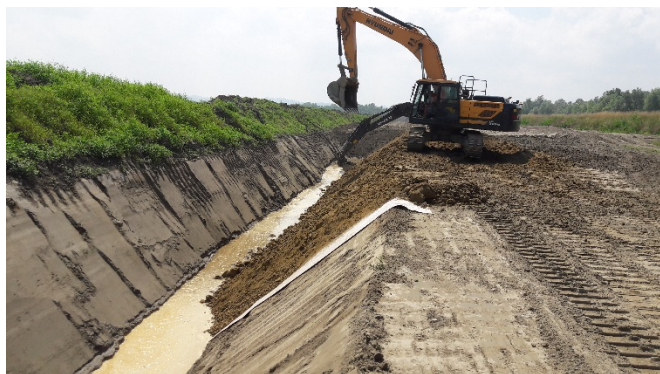
Scavo per realizzazione diaframma – posa telo bentonitico e argilla

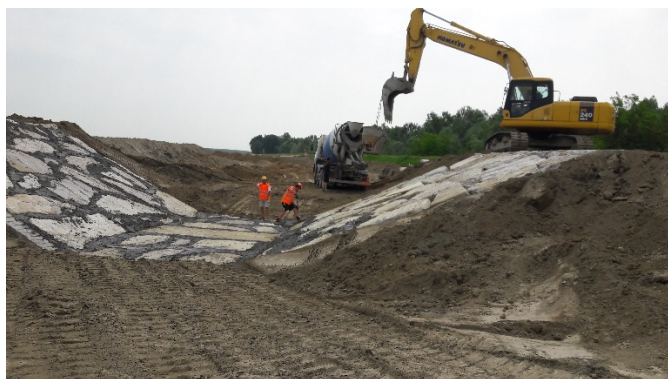
Realizzazione scogliera intasata a protezione del nuovo sifone

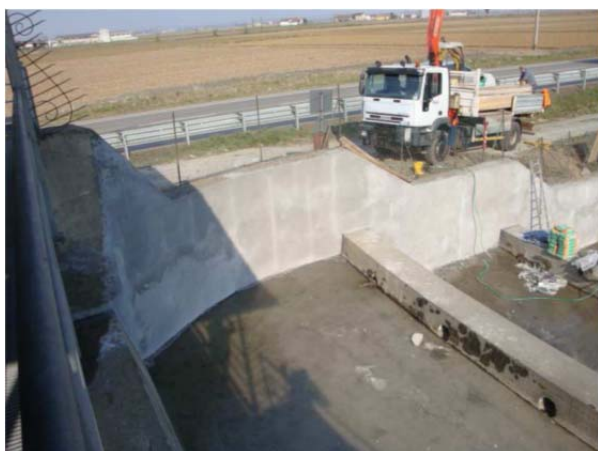
*Impermeabilizzazione muro*

E' stato eseguito un intervento di impermeabilizzazione dei muri di sponda del Naviglio d'Ivrea nel tratto del salto idraulico appena a valle delle paratoie ed è stato liberato il bacino di accumulo dalla sabbia depositata dagli ultimi due anni di esercizio.

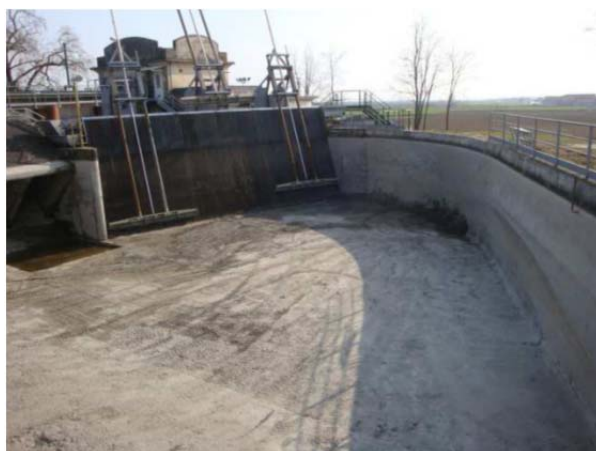
*Bacino di carico centrale*

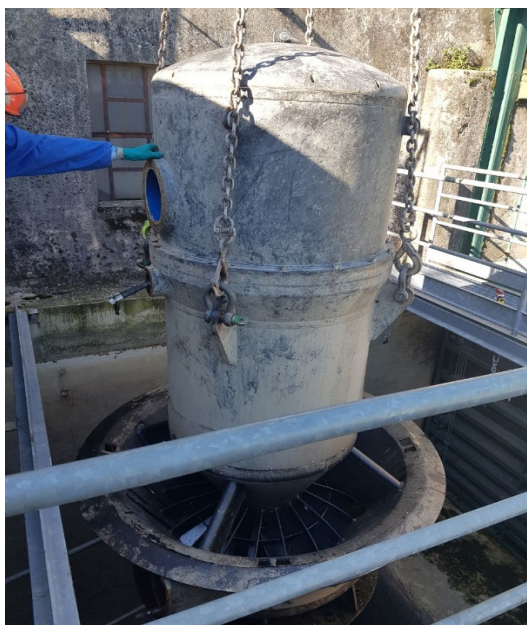
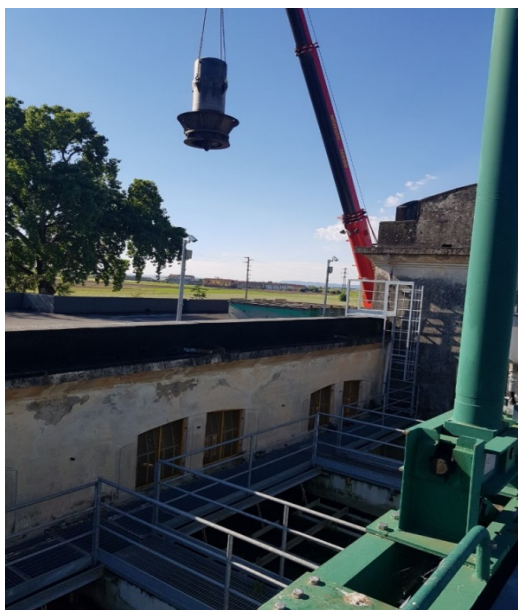
A seguito del protrarsi del raggiungimento di elevate temperature del supporto di spinta del gruppo 3, si è optato per un intervento straordinario che hanno visto la sostituzione del cuscinetto reggispinga ammalorato e l'inserimento del controllo della temperatura dell'olio di lubrificazione e del livello tramite controllo esterno.

*Operazione di rimozione gruppo*

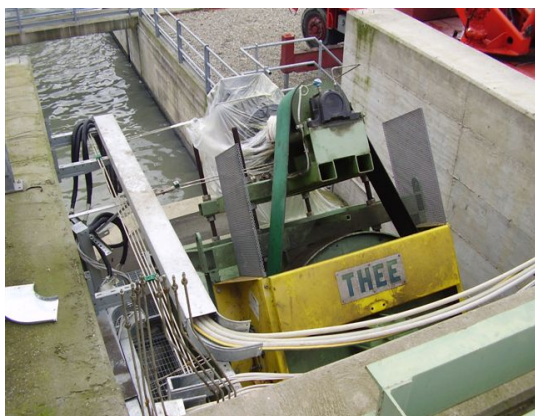
A causa dei forti rumori meccanici provenire dalla turbina, l'impianto è stato sottoposto ad un controllo straordinario presso l'officina CMR su supervisione Spiralix.

*Supporto e pompa di circolazione*

E' stato necessario sostituire e modificare il supporto reggispinga.

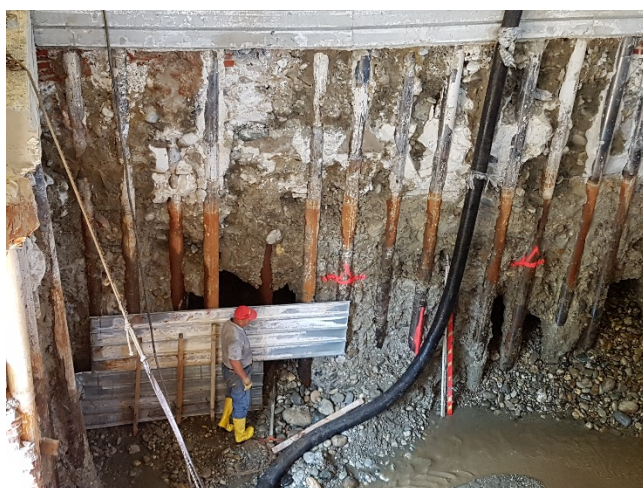
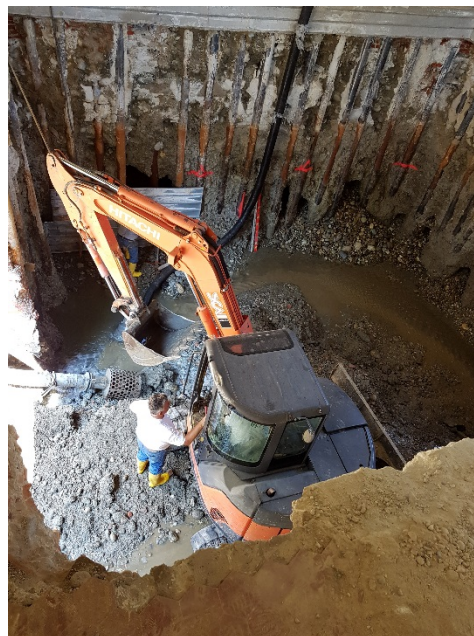
Durante i lavori di scavo infatti, la presenza di una falda molto superficiale ha generato non poche difficoltà per riuscire ad abbassare il piano di fondo necessario senza compromettere la stabilità delle strutture esistenti a causa del forte emungimento di materiale fine litoide che avrebbe potuto creare pericolosi vuoti con il pericolo di cedimenti per l'assestamento delle stesse strutture.

Per ovviare a queste problematiche sono state ampliate le operazioni per la posa di micropali ed è stata inserita una nuova lavorazione che ha previsto la realizzazione di una serie di iniezioni di resina impermeabilizzante.

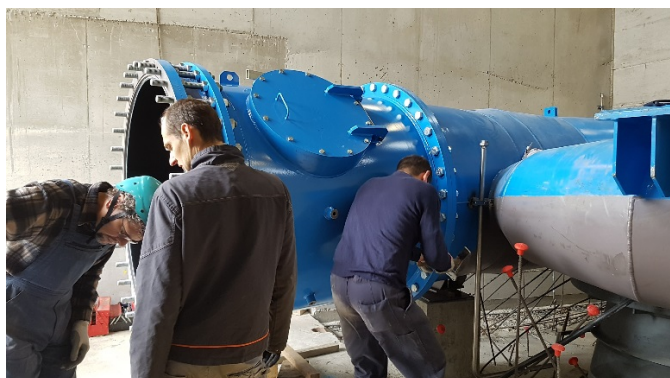
Posa spirale - tronchetto con passo d'uomo e valvola di macchina

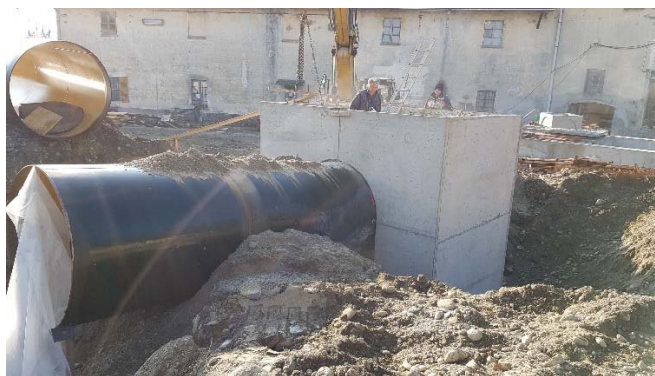
Contemporaneamente è emersa la grave situazione dello stato della condotta in ferro esistente che ha richiesto, per consentire la messa in funzione della nuova centrale, un urgente intervento atto a garantire la funzionalità della stessa condotta per i prossimi anni. Si è optato per un rivestimento interno con una calandratura in acciaio saldata alla condotta esistente.

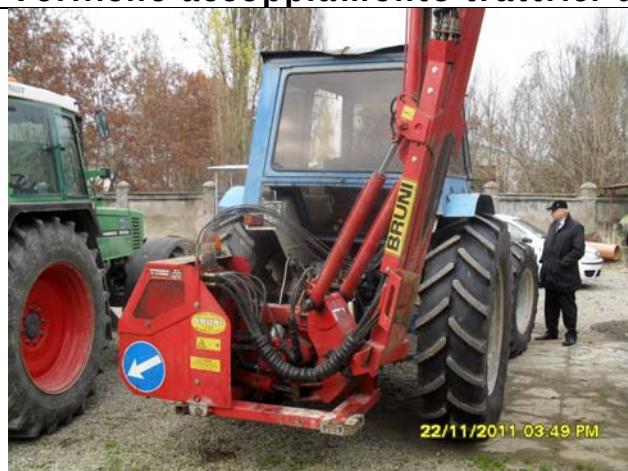
*Abbinamento trattrice/decesepugliatore*

Sono proseguiti i controlli presso tutti i D.I., dotati di mezzi, la verifica degli accoppiamenti trattrice-decesepugliatore. Alcuni distretti hanno avviato mediante la sostituzione delle trattrici più obsolete, chiedendo preventivamente l'assistenza del nostro ufficio.

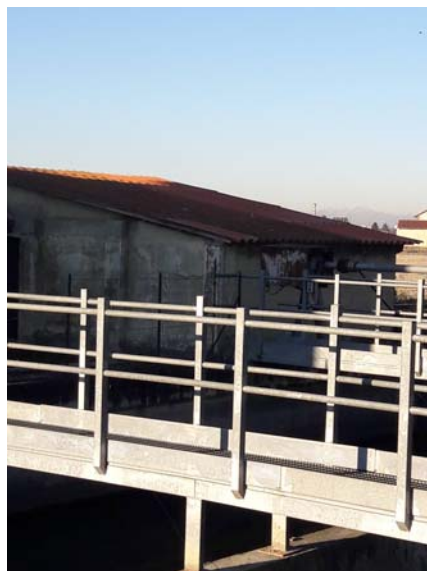
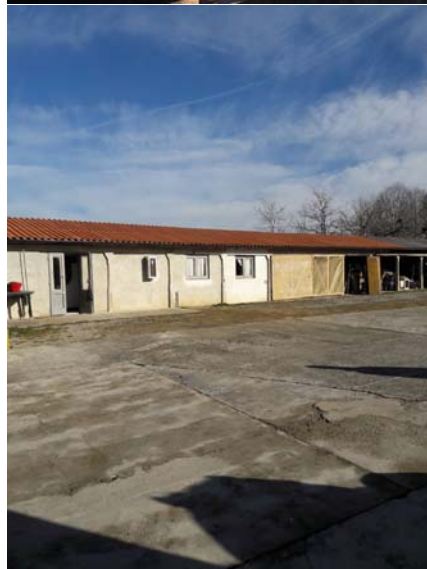
Casello Aramino: riparazioni dei danni causati dal vento del 10 giugno scorso alla copertura del magazzino e al tetto del casello.

*Casello Aramino: danni causati dal vento, a dx dopo il ripristino*

*Cantiere Vassalla: danni causati dal vento, a dx dopo il ripristino*
