# ASSOCIAZIONE D'IRRIGAZIONE OVEST SESIA

## RELAZIONE AL BILANCIO 2018

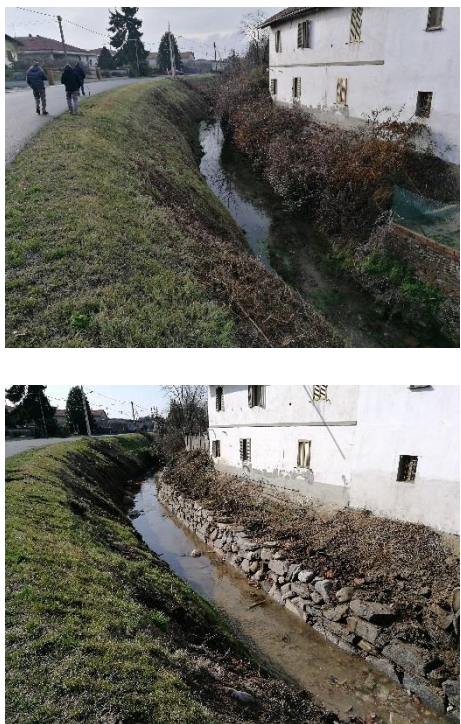
| FOTO | COMUNE | CANALE | TIPOLOGIA DI INTERVENTO |
|---|---|---|---|
| | BIANZE' | Fossa di Bianzè | Realizzazione in Ramo Destro della Fossa di Bianzè, nel tratto di Via Circonvallazione, di una scogliera in sponda dx e sx per ml 123 (intervento co-finanziato con Comune di Bianzè) |

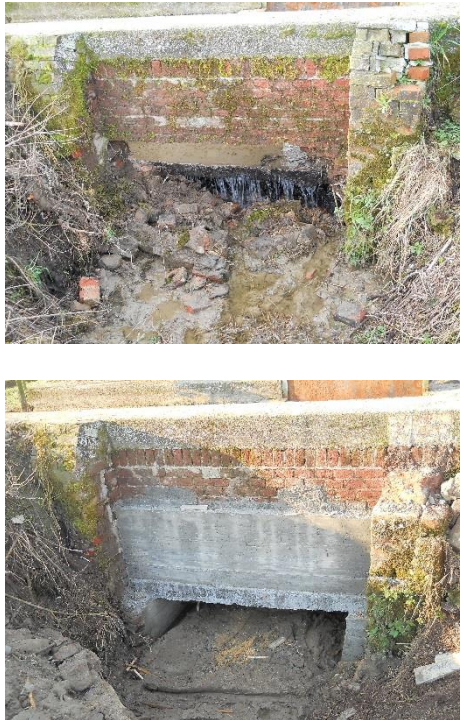
| FOTO | COMUNE | CANALE | TIPOLOGIA DI INTERVENTO |
|---|---|---|---|
| | BIANZE' | Cavo Nuovo | Ripristino tramite realizzazione di nuova impermeabilizzazione e ristrutturazione delle parti ammalorate dell'edificio di imbocco |

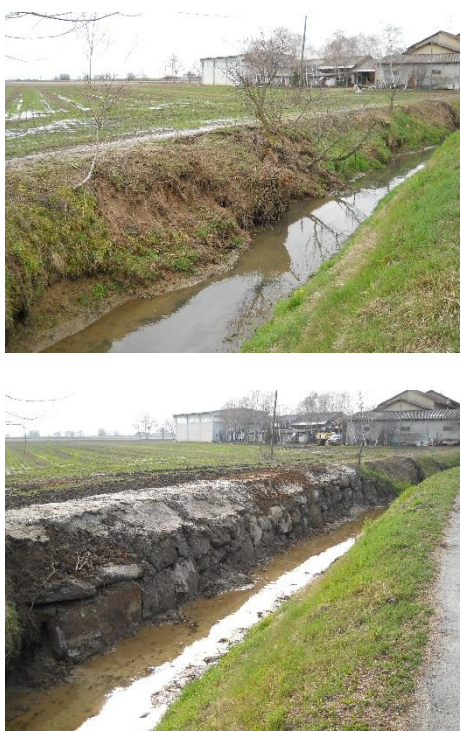
| FOTO | COMUNE | CANALE | TIPOLOGIA DI INTERVENTO |
|---|---|---|---|
| | BIANZE' | Naviletto di Bianzè | Realizzazione di nuova scogliera in massi di cava, a valle Cascina Valentina, in sponda dx per m 20 x H m 1,80 |

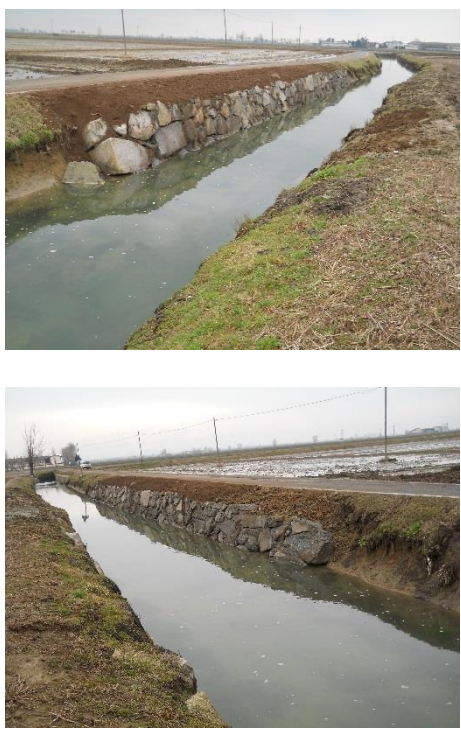
| FOTO | COMUNE | CANALE | TIPOLOGIA DI INTERVENTO |
|---|---|---|---|
| | BIANZE' | Roggione di Carpeneto | Realizzazione di nuova scogliera in massi di cava intasati, a sostegno della SP 86 Bianzè - Ronsecco, in sponda sx per m 35 x H m 1,80 (intervento co-finanziato con Provincia di Vercelli) |

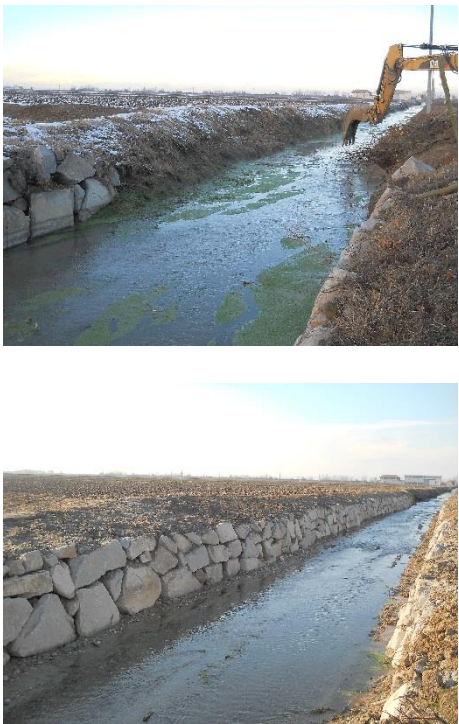
| FOTO | COMUNE | CANALE | TIPOLOGIA DI INTERVENTO |
|---|---|---|---|
| | BIANZE' | Roggione di Carpeneto | Realizzazione di nuova scogliera in massi di cava, a monte Cascina San Carlo, in sponda dx e sx per m 100 |

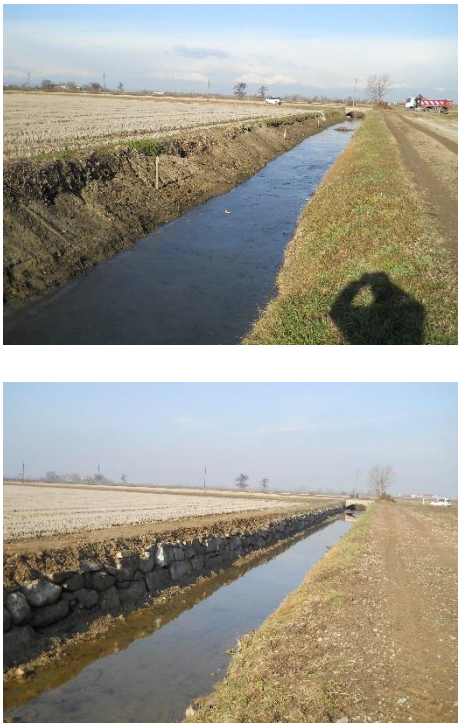
| FOTO | COMUNE | CANALE | TIPOLOGIA DI INTERVENTO |
|---|---|---|---|
| | CARESANABLOT | Cavo Ravello | Realizzazione di nuova scogliera in massi di cava, a valle Cascina Gerbidi, in sponda dx per ml 130 x H m 1,50 |

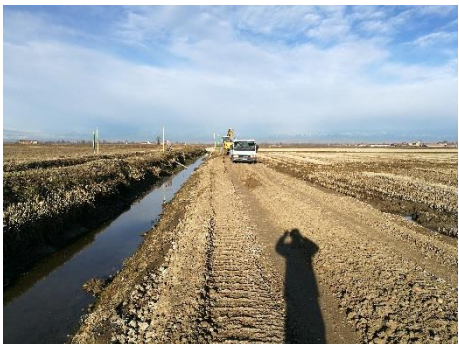
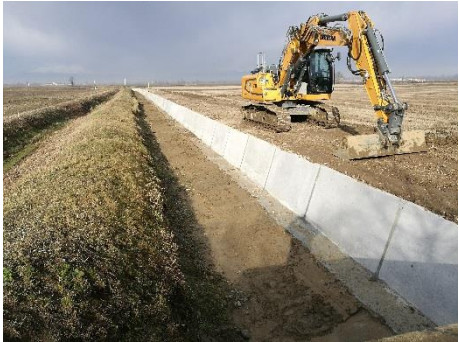
| FOTO | COMUNE | CANALE | TIPOLOGIA DI INTERVENTO |
|---|---|---|---|
| <br> | CARESANABLOT | Cavo Baglione | Realizzazione, a monte dei modelli di Caresanablot in sponda sx, di tratto di rivestimento in lastroni prefabbricati e di nuova strada alzaia per ml 160. |

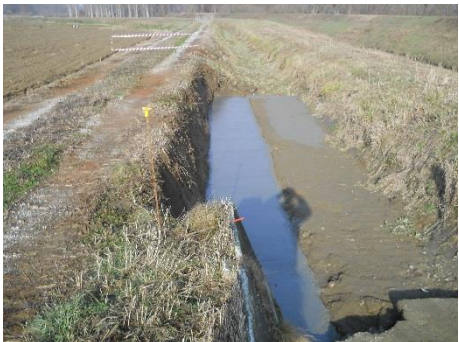
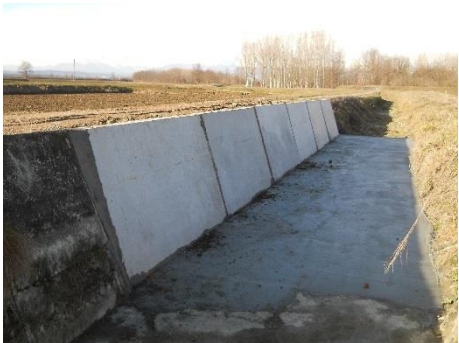
| FOTO | COMUNE | CANALE | TIPOLOGIA DI INTERVENTO |
|---|---|---|---|
| <br> | CASANOVA ELVO | Cavo Parella | Realizzazione di nuovo rivestimento in elementi prefabbricati e platea di fondo, a valle Cascina Pozzuolo, in sponda dx per ml 15 circa |

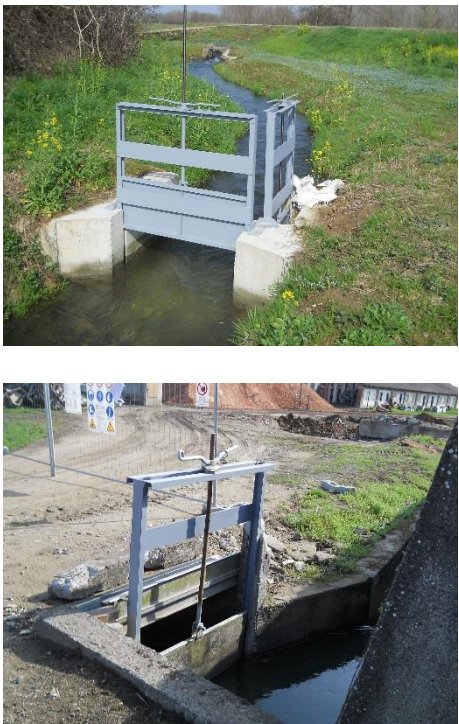
| FOTO | COMUNE | CANALE | TIPOLOGIA DI INTERVENTO |
|---|---|---|---|
| | CASANOVA<br>ELVO | Vari | Ripristino e messa in sicurezza di vari edifici idraulici, gli interventi eseguiti comprendono ripristino di passerelle in grigliato, installazione di parapetti ove mancanti o ammalorati, realizzazione di tettoie sui punti principali |

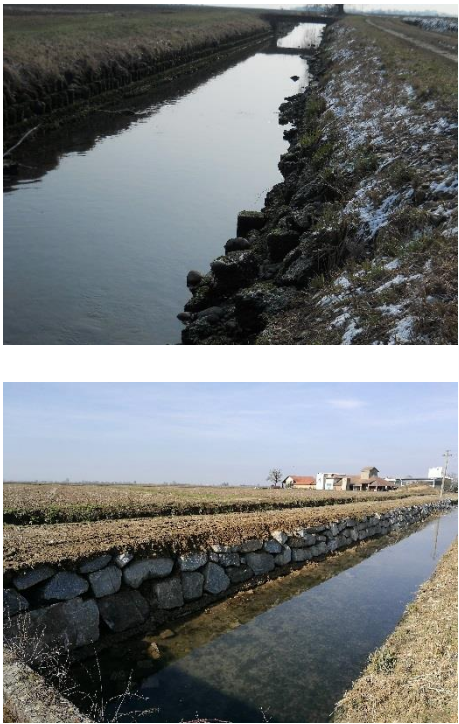
| FOTO | COMUNE | CANALE | TIPOLOGIA DI INTERVENTO |
|---|---|---|---|
| | TRONZANO | Naviletto<br>di<br>Asigliano | Realizzazione di nuova scogliera in massi di cava, in prossimità C.na Belgiardino, in sponda dx per ml 70 x H m 2 |

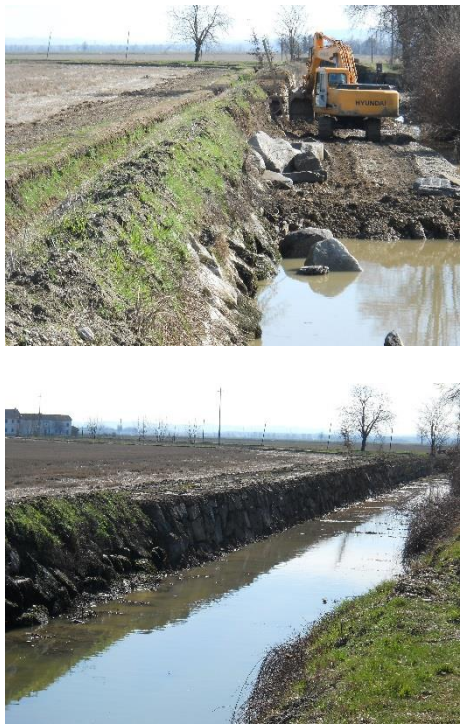
| FOTO | COMUNE | CANALE | TIPOLOGIA DI INTERVENTO |
|---|---|---|---|
| | TRONZANO | Naviletto di Asigliano | Realizzazione di nuova scogliera in massi di cava, a monte Bocchetto Crist, in sponda sx per ml 90 x H m 2 |

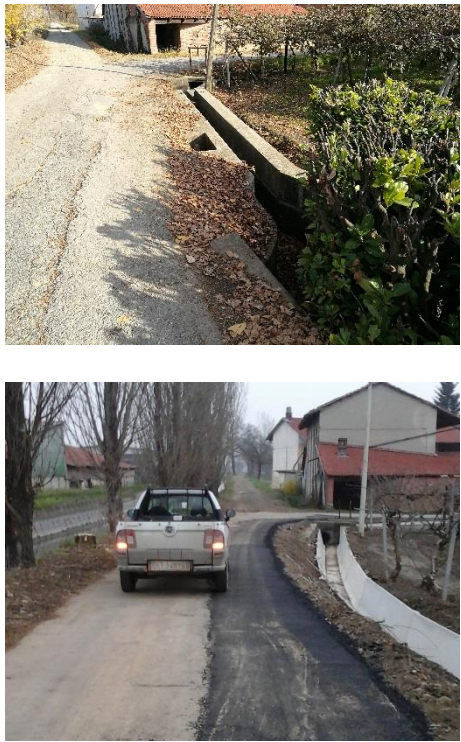
| FOTO | COMUNE | CANALE | TIPOLOGIA DI INTERVENTO |
|---|---|---|---|
| | CIGLIANO | Naviglio d'Ivrea | Demolizione, ripristino e messa in sicurezza Bocchetto Margone (intervento co-finanziato con D.I. Cigliano), il rifacimento prevede la dismissione di n°2 bocchetti esistenti, utilizzando il nuovo bocchetto ampliato |

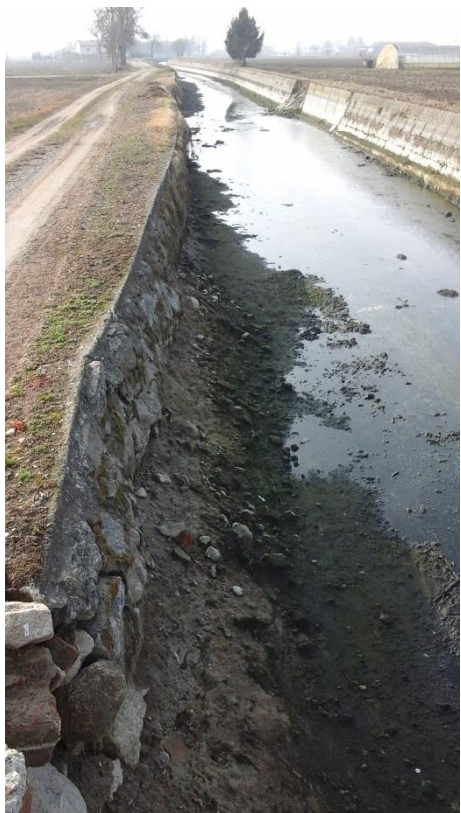
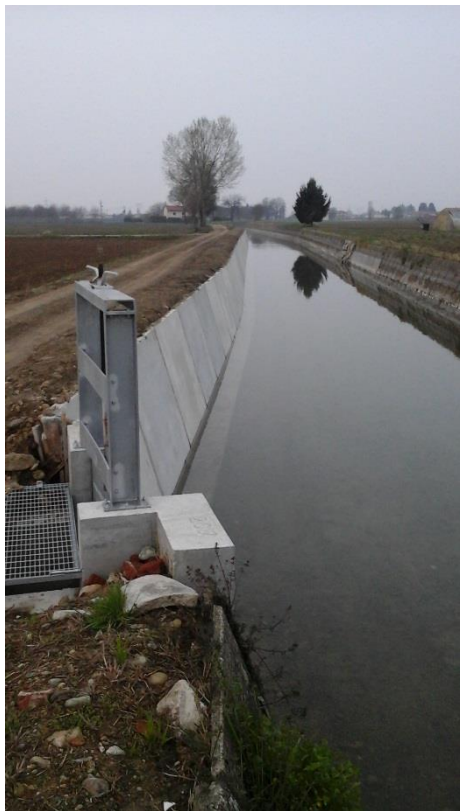
| FOTO | COMUNE | CANALE | TIPOLOGIA DI INTERVENTO |
|---|---|---|---|
| <br> | CIGLIANO | Naviglio d'Ivrea | Demolizione e rifacimento di nuovo rivestimento in elementi prefabbricati, a monte Bocchetto Coppa Pastoris, in sponda dx per un totale di ml 150 |

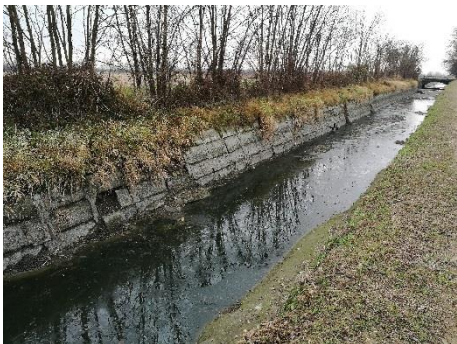
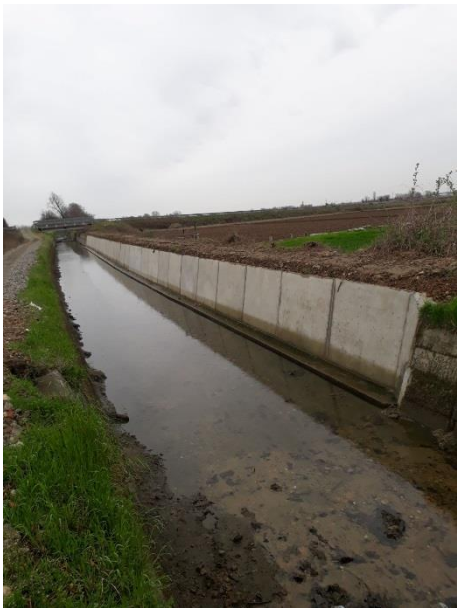
| FOTO | COMUNE | CANALE | TIPOLOGIA DI INTERVENTO |
|---|---|---|---|
| <br> | BORGIO D'ALE | Naviletto della Mandria | Demolizione e rifacimento di nuovo rivestimento in elementi prefabbricati, a valle ponte Bagliona, in sponda dx per un totale di ml 80 |

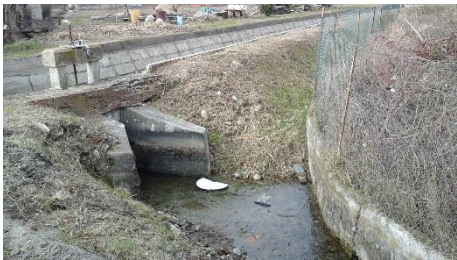
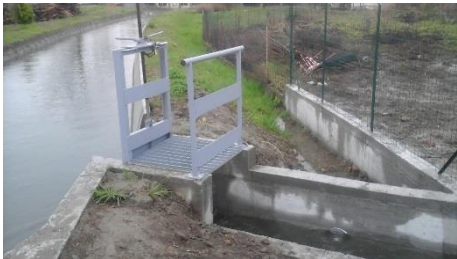
| FOTO | COMUNE | CANALE | TIPOLOGIA DI INTERVENTO |
|---|---|---|---|
| <br> | SAN GERMANO | Naviletto di Salasco | Demolizione, ripristino, adeguamento e messa in sicurezza Punta Frei, realizzazione di salto idraulico per la misurazione della portata |

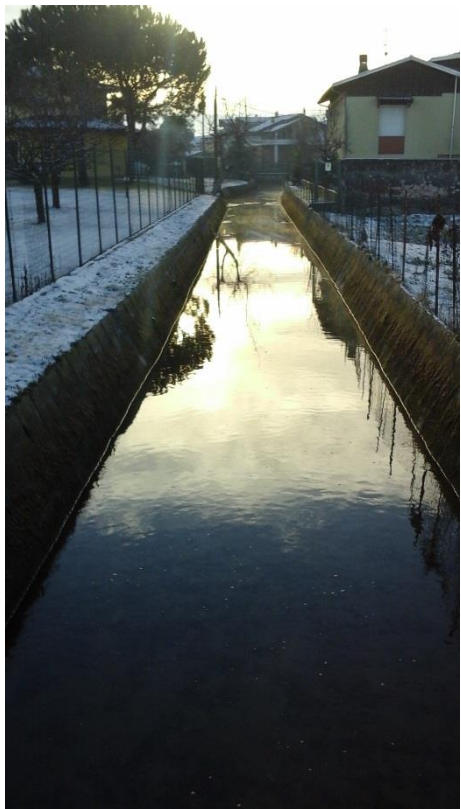
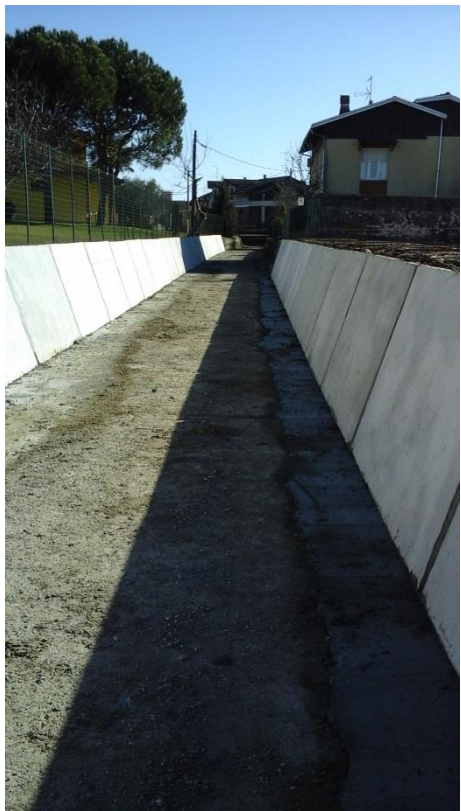
| FOTO | COMUNE | CANALE | TIPOLOGIA DI INTERVENTO |
|---|---|---|---|
| | SAN GERMANO | Roggia Molinara | Demolizione e rifacimento di nuovo rivestimento in elementi prefabbricati, a valle sottopasso ferroviario, in sponda dx per un totale di ml 40 e sponda sx per un totale di metri 90 |

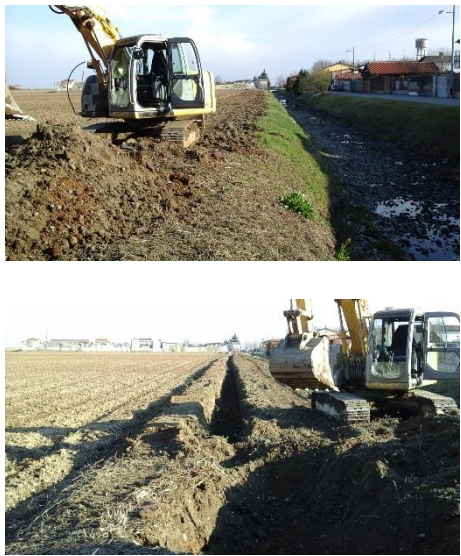
| FOTO | COMUNE | CANALE | TIPOLOGIA DI INTERVENTO |
|---|---|---|---|
| | SAN GERMANO | Roggia Molinara | Realizzazione nuova strada alzaia in sponda sx Roggia Molinara, a valle ex riseria di San Germano, per ml. 260 |

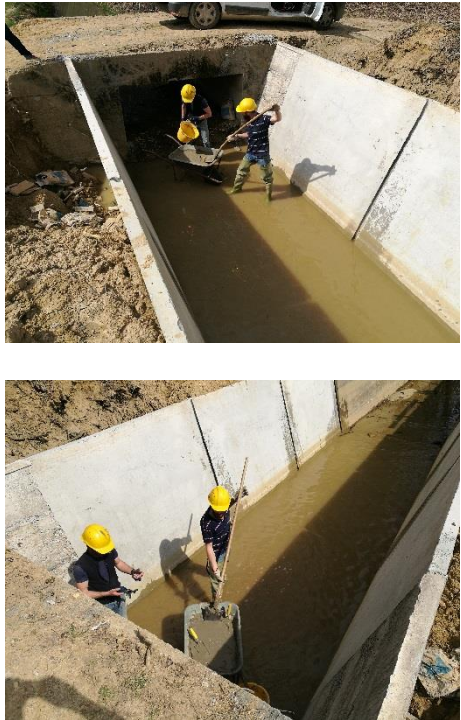
| FOTO | COMUNE | CANALE | TIPOLOGIA DI INTERVENTO |
|---|---|---|---|
| | VILLANOVA BIELLESE | Canale Gavazzina | Demolizione e rifacimento di nuovo rivestimento in elementi prefabbricati, in sponda dx e sx per un totale di ml 30 |

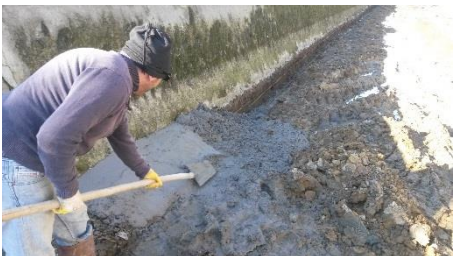
| FOTO | COMUNE | CANALE | TIPOLOGIA DI INTERVENTO |
|---|---|---|---|
| | CRESCENTINO | Naviletto di Saluggia | A seguito del cedimento e della rottura del cordolo di fondazione del rivestimento esistente in lastre e pilastri, in sponda destra per un tratto di 30 ml in località cascina Fracassetta, si è reso necessario il ripristino e la sottomurazione del cordolo di fondazione danneggiato mediante getto integrativo in cls. |

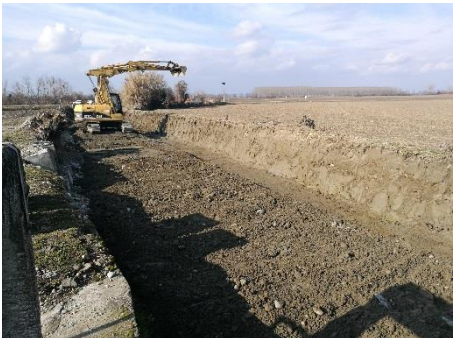
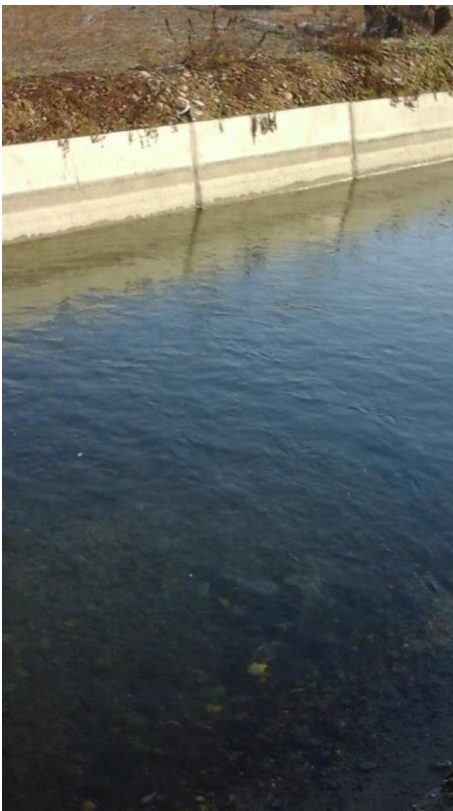
| FOTO | COMUNE | CANALE | TIPOLOGIA DI INTERVENTO |
|---|---|---|---|
| <br> | CRESCENTINO | Roggia Camera | A seguito di continue ed accentuate erosioni e forature della sponda sinistra a monte del barraggio Slitta, che scorre in parallelismo ad un colatore privato, aumentando così la possibilità di cedimento della sponda stessa si è reso indispensabile realizzare un rivestimento in elementi prefabbricati h 160 per tratto di 85 m. |

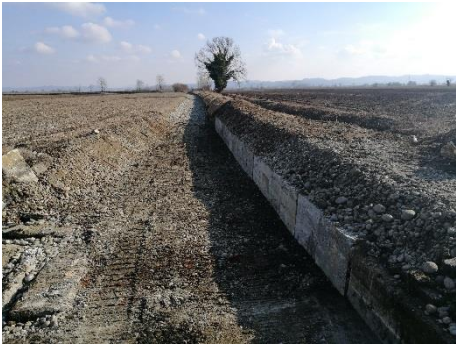
| FOTO | COMUNE | CANALE | TIPOLOGIA DI INTERVENTO |
|---|---|---|---|
| | CRESCENTINO | Roggia Camera | Al fine di ripristinare le erosioni in sponda destra a valle del barraggio Slitta, causate dalle turbolenze e dal deflusso dell'acqua si è provveduto al ripristino e consolidamento della sponda mediante posa di in cls posti in doppia fila per un tratto di 10 ml |

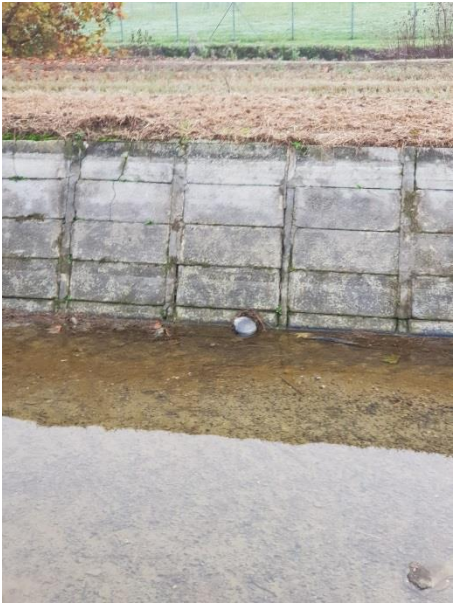
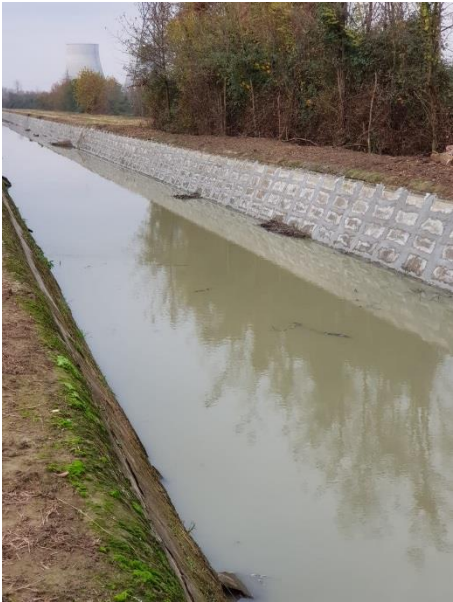
| FOTO | COMUNE | CANALE | TIPOLOGIA DI INTERVENTO |
|---|---|---|---|
| | FONTANETTO | Canale di Rive | Consolidamento<br>spondale esistente<br>rivestimento |

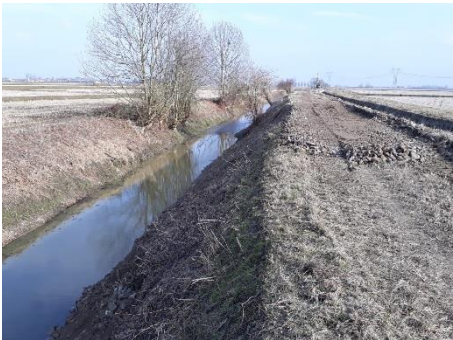
| FOTO | COMUNE | CANALE | TIPOLOGIA DI INTERVENTO |
|---|---|---|---|
| | TRINO | Molinara di Tricerro | Al fine di fermare e ripristinare le erosioni in sponda destra a valle del nuovo ponte si è provveduto a riprofilare e consolidare un tratto di sponda di circa 15 ml mediante riporto di materiale riciclato e riprofilatura della strada alzaia per un tratto di 205 ml in modo da garantire e mantenere il transito dei mezzi d'opera per le manutenzioni. |

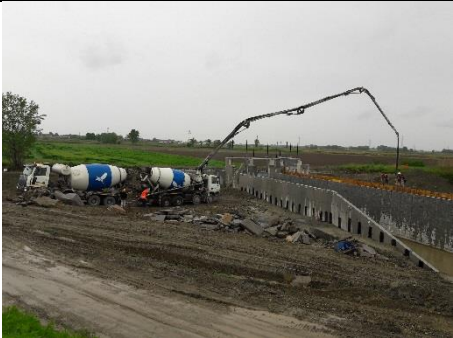
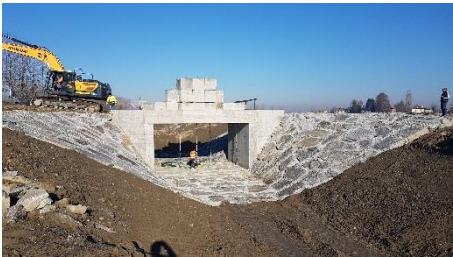
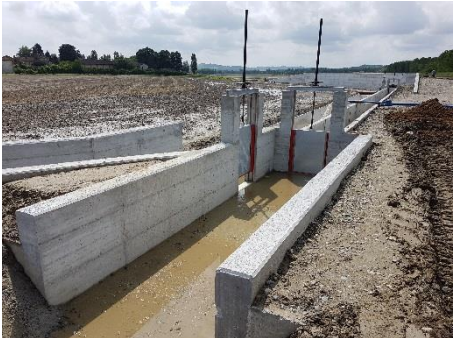
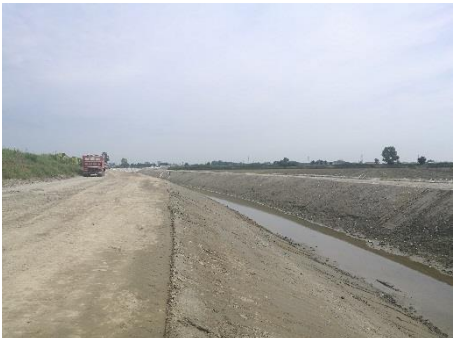
| FOTO | COMUNE | CANALE | TIPOLOGIA DI INTERVENTO |
|---|---|---|---|
| | TRINO | Nuovo Canale Scolmatore 1°Lotto | <p>L'ufficio di Zona per il secondo anno consecutivo è stato impegnato con l'incarico di Direzione Operativa nella realizzazione del 1° lotto Funzionale del Nuovo Scolmatore di Trino mediante la realizzazione dell'opera di presa dal Canale Magrelli nei pressi della Grangia di Pobietto, opera di interesse pubblico finanziata dalla Regione Piemonte in base all'Ordinanza del Ministero degli Interni n. 3090 - Programma Stralcio dei Piani Generali di Ricostruzione in seguito all'evento alluvionale anno 2000.</p> |

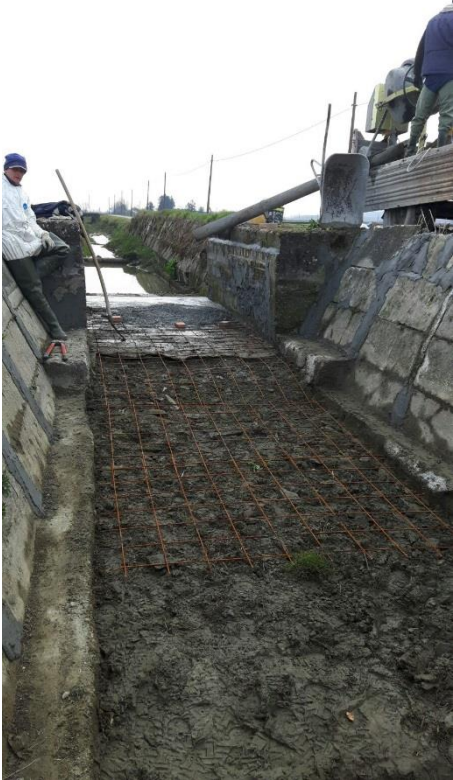
| | TRINO | Vari | <p>Ripristino manufatti e rivestimenti vari su: Canale di Rive, Cavo Calluzzano, Canale Magrelli, Cavo Morelli, Cavo Marchesana, Roggia Camera, Cavo Faletta, Bealera, Molinara di Tricerro, Cavo Due Bondoni, Cavo Pescata e Pescaietto, Sussidio cavo Gerbidi, Cavo Saletta.</p> |

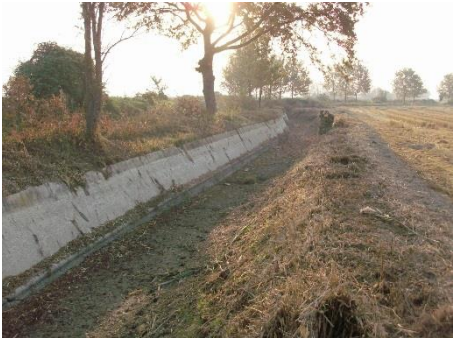
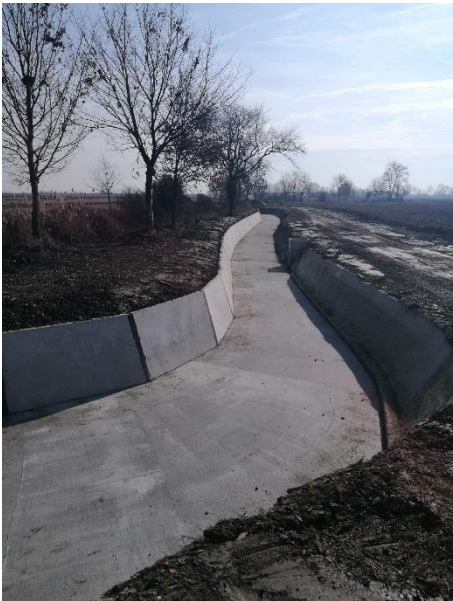
| FOTO | COMUNE | CANALE | TIPOLOGIA DI INTERVENTO |
|---|---|---|---|
| <br> | VILLANOVA | Cavo Rolette | Considerato il parallelismo con la Roggia Marcova Morta ed il cattivo stato del rivestimento esistente si è ritenuto indispensabile, per garantire la sicurezza idraulica ed il normale deflusso delle acque irrigue, di realizzare un tratto di nuovo rivestimento in elementi prefabbricati h 160 a sostituzione dell'esistente in sponda sinistra completo di platea di fondo per un tratto di 100 ml Località C.na Rolette e realizzazione di strada alzaia per 100 ml. |

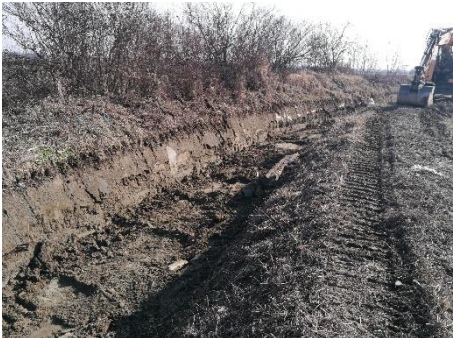
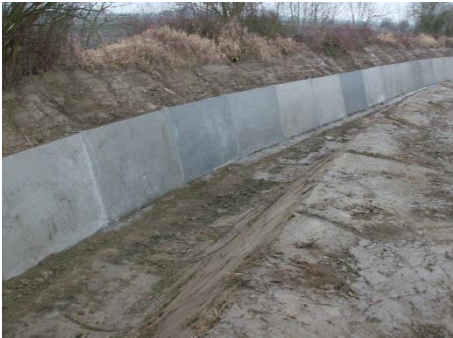
| FOTO | COMUNE | CANALE | TIPOLOGIA DI INTERVENTO |
|---|---|---|---|
| <br> | VILLANOVA | Cavo Rolette | Considerato il parallelismo con la Roggia Marcova Morta ed il cattivo stato del rivestimento esistente si è ritenuto indispensabile, per garantire la sicurezza idraulica ed il normale deflusso delle acque irrigue, realizzare in sponda sinistra un tratto di nuovo rivestimento in elementi prefabbricati h196, in sostituzione all'esistente, per un tratto di 58 ml. a monte C.na Rolette. |

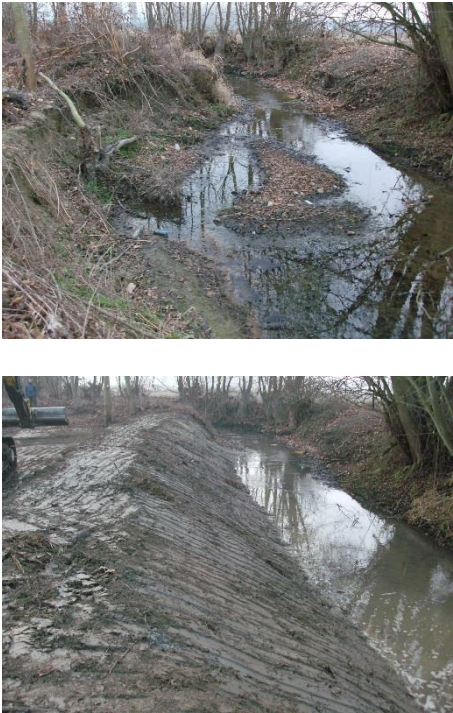
| FOTO | COMUNE | CANALE | TIPOLOGIA DI INTERVENTO |
|---|---|---|---|
| | VILLANOVA | Cavo Navetta | Al fine di ripristinare le erosioni di sponda causate dalla corrente, si è provveduto al consolidamento e riprofilatura di tratti di sponda sinistra con idoneo materiale riciclato per un totale di circa 35 ml a monte ripetitore Balzola mediante stesura e lavorazione con escavatore meccanico. |

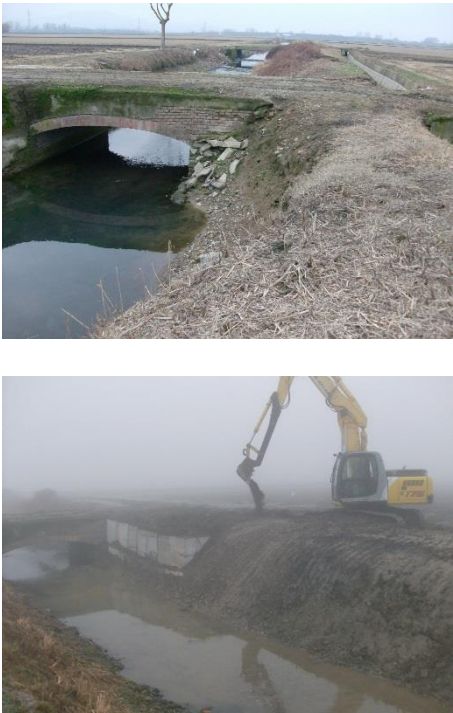
| FOTO | COMUNE | CANALE | TIPOLOGIA DI INTERVENTO |
|---|---|---|---|
| | VILLANOVA | Canale Magrelli | Al fine di ripristinare le erosioni di sponda causate dalla corrente, si è provveduto al consolidamento e ricostruzione della sponda sinistra a valle secondo ponte dopo il rilevato ferroviario mediante posa di cubi in cls su doppia fila per un tratto di 6 ml. |

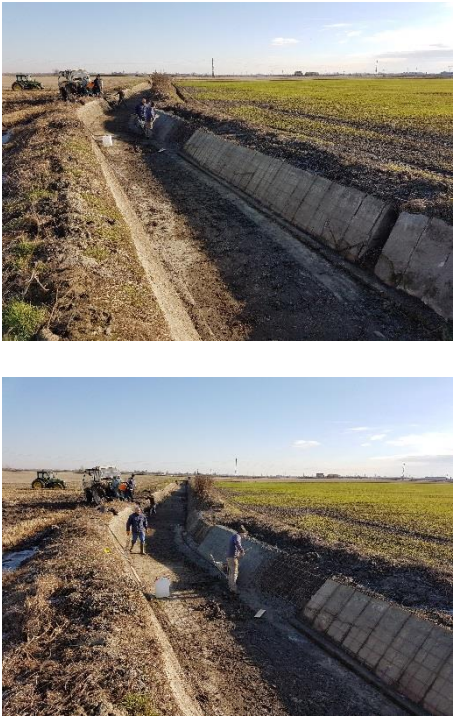
| FOTO | COMUNE | CANALE | TIPOLOGIA DI INTERVENTO |
|---|---|---|---|
| | VILLANOVA | Cavo Novanta | Considerato il cattivo stato del rivestimento esistente e per migliorare il franco di sponda in più tratti si è reso necessario il ripristino e rinforzo dell'esistente mediante getto contro sponda destra a tratti per un totale di circa 60 ml localizzati a 200 ml a valle imbocco. |

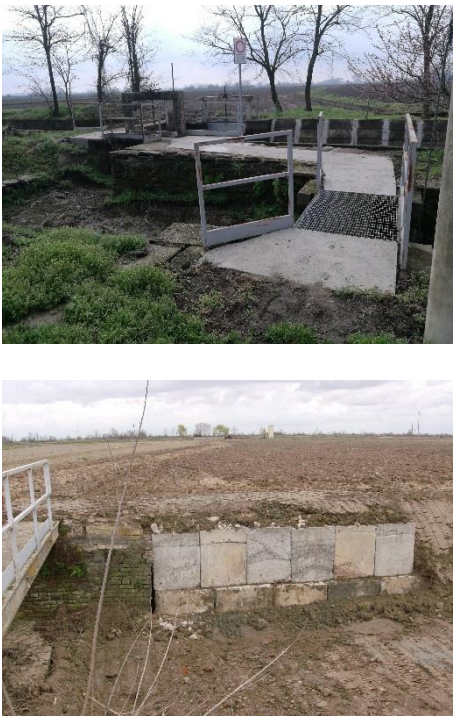
| FOTO | COMUNE | CANALE | TIPOLOGIA DI INTERVENTO |
|---|---|---|---|
| | VILLANOVA | Vari | Ripristino manufatti e rivestimenti vari su: Molinara di Rive, Cavo Cavallo, Canale Magrelli, Prato Vecchio, Cavo Grava, Cavo Cornasso, Pamperduto, Molinara Terranova, Cavo Navetta, e Cavo Corradino. |

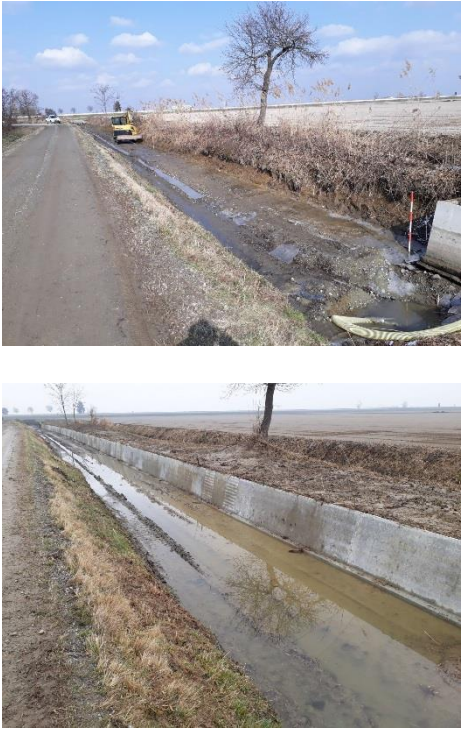
| FOTO | COMUNE | CANALE | TIPOLOGIA DI INTERVENTO |
|---|---|---|---|
| | SALASCO | Navileto di Salasco | Rivestimento della sponda sx con lastre predalles per due tratti complessivi di ml. 233 in località Molino Nuovo. |

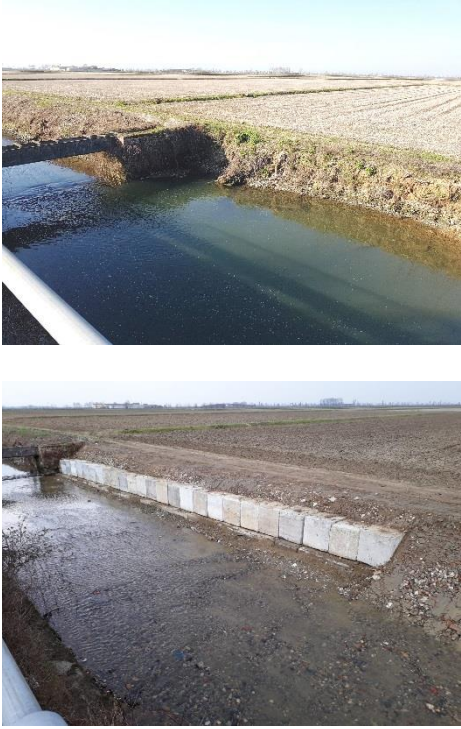
| FOTO | COMUNE | CANALE | TIPOLOGIA DI INTERVENTO |
|---|---|---|---|
| | VERCELLI | Naviglio d'Ivrea | consolidamento di due tratti in sponda sx della lunghezza complessiva di ml. 50, mediante posa di blocchi in c.a. e riprofilatura livelletta mediante stesura di materiale riciclato. |

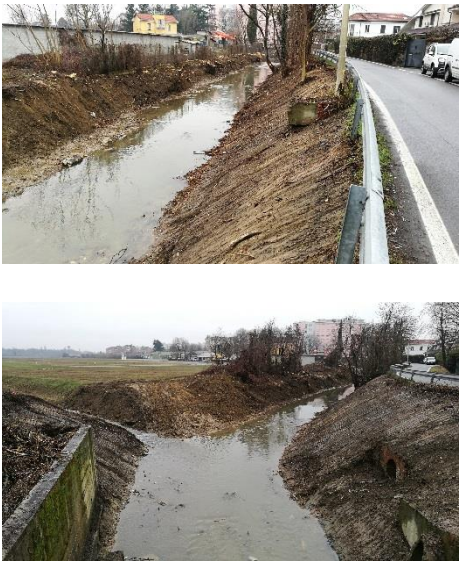
| FOTO | COMUNE | CANALE | TIPOLOGIA DI INTERVENTO |
|---|---|---|---|
| | VERCELLI | Roggia Vassalla | Sboscamento e pulizia sponde di un tratto di sponda dx e sx in fregio a via Robbiano una lunghezza di circa 300 ml. |

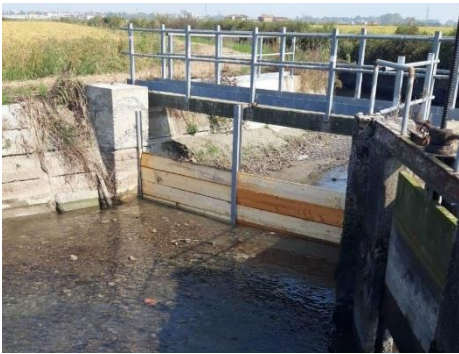
| FOTO | COMUNE | CANALE | TIPOLOGIA DI INTERVENTO |
|---|---|---|---|
| | VERCELLI | Cavo Provana | Opere di sistemazione alveo e sponda e realizzazione struttura per invaso allo snodo Garghetto per consentire di regimare la portata jemale. |

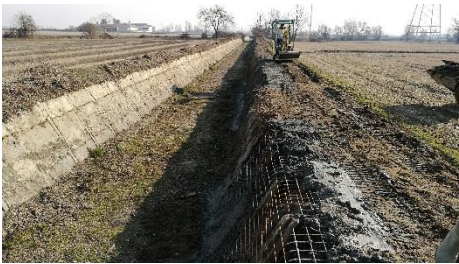
| FOTO | COMUNE | CANALE | TIPOLOGIA DI INTERVENTO |
|---|---|---|---|
| | VERCELLI | Cavo Formica | Risanamento tratti di rivestimento esistente con tecnica spritz beton. |

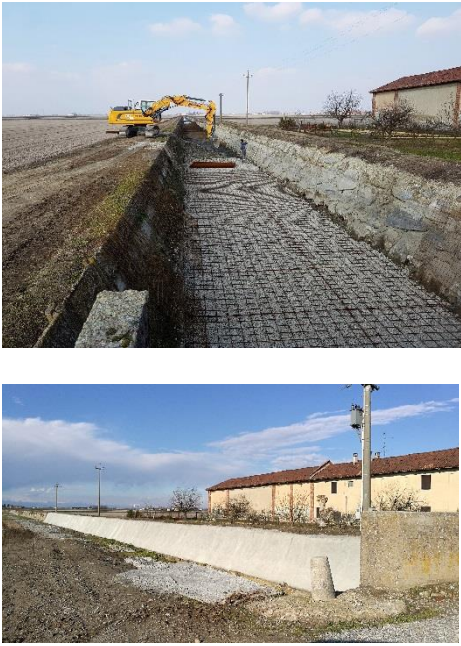
| FOTO | COMUNE | CANALE | TIPOLOGIA DI INTERVENTO |
|---|---|---|---|
| | VERCELLI | Roggia Molinara Larizzate | Risanamento tratto di scogliera e realizzazione platea di fondo tratto ml. 200 in loc. c.na Bernardina |

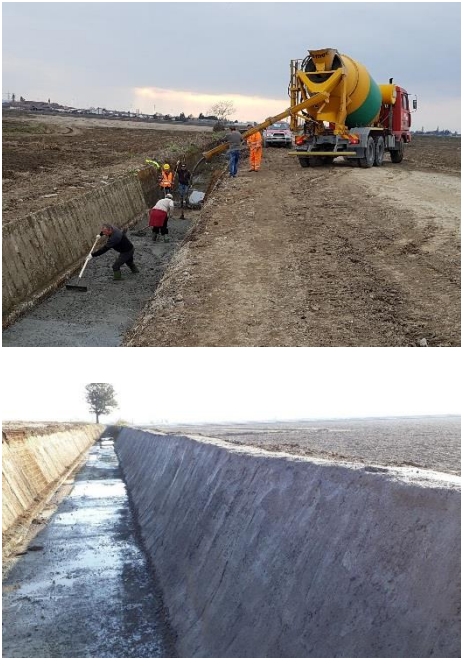
| FOTO | COMUNE | CANALE | TIPOLOGIA DI INTERVENTO |
|---|---|---|---|
| | PRAROLO | Cavo Palestro Nuovo | Risanamento tratto ml. 130 circa mediante realizzazione platea di fondo, mantellata in cls su rivestimento esistente e consolidamento argine dx con riciclato. |

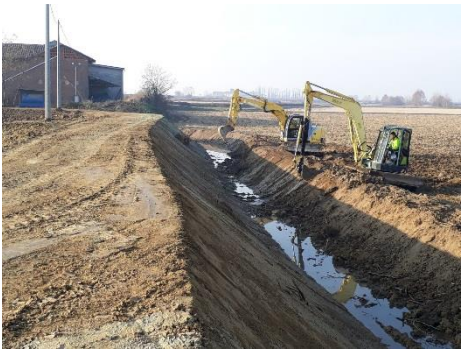
| FOTO | COMUNE | CANALE | TIPOLOGIA DI INTERVENTO |
|---|---|---|---|
| | RONSECCO | Cavo Riatello Vecchio | Interventi di riprofilatura e consolidamento spondale mediante l'impiego di riciclato |

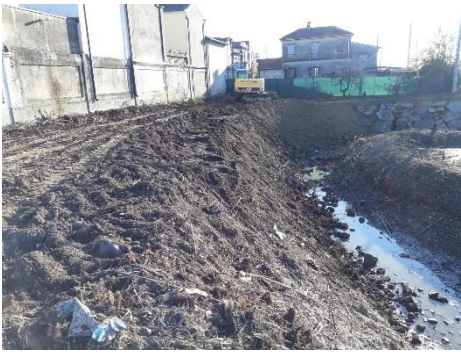
| FOTO | COMUNE | CANALE | TIPOLOGIA DI INTERVENTO |
|---|---|---|---|
| | DESANA | Cavo Bacone | Interventi di riprofilatura e consolidamento spondale mediante l'impiego di riciclato |

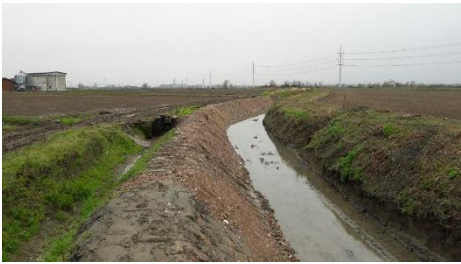
| FOTO | COMUNE | CANALE | TIPOLOGIA DI INTERVENTO |
|---|---|---|---|
| | RONSECCO | Cavo Fantino | Interventi di riprofilatura e consolidamento spondale mediante l'impiego di riciclato |

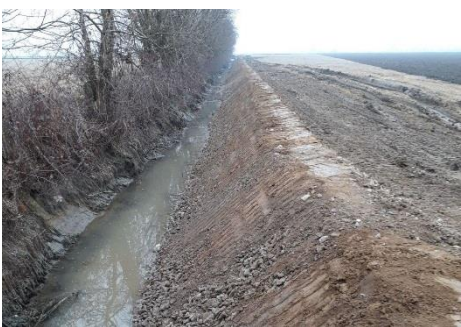
| FOTO | COMUNE | CANALE | TIPOLOGIA DI INTERVENTO |
|---|---|---|---|
| | RONSECCO | Cavo Gerbone | Interventi di riprofilatura e consolidamento spondale mediante l'impiego di riciclato |

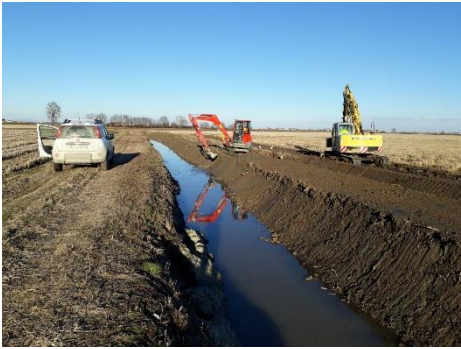
| FOTO | COMUNE | CANALE | TIPOLOGIA DI INTERVENTO |
|---|---|---|---|
| | LIGNANA | Cavo Nibbia | Interventi di riprofilatura e consolidamento spondale mediante l'impiego di riciclato |

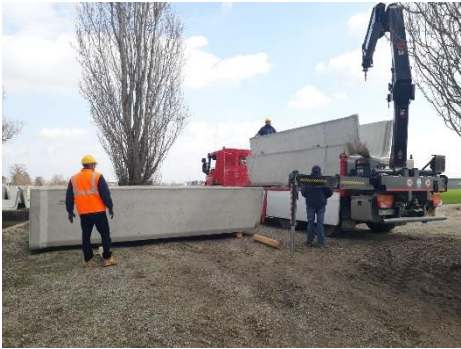
| FOTO | COMUNE | CANALE | TIPOLOGIA DI INTERVENTO |
|---|---|---|---|
| | OLCENENGO | Cavo Parolaro | Rivestimento con canalette prefabbricate in c.a. di un tratto di cavo per una lunghezza di ml. 70. (intervento in fase di ultimazione) |

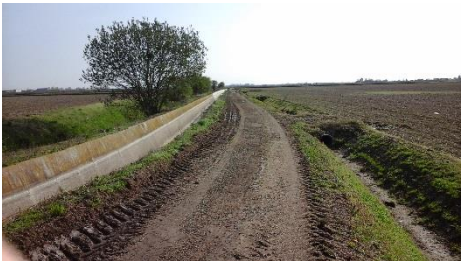
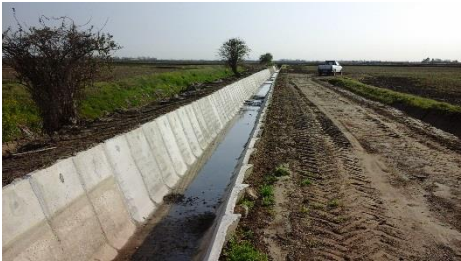
| FOTO | COMUNE | CANALE | TIPOLOGIA DI INTERVENTO |
|---|---|---|---|
| <br> | PERTENGO | Cavo Bossola | Rivestimento con canalette prefabbricate in c.a. di un tratto di cavo per una lunghezza di ml. 100. |

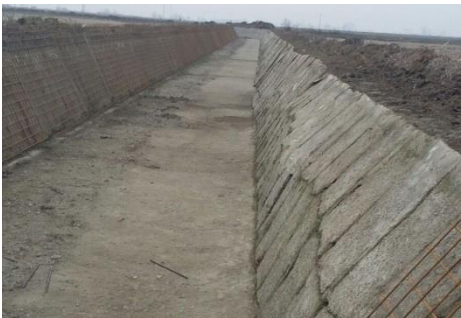
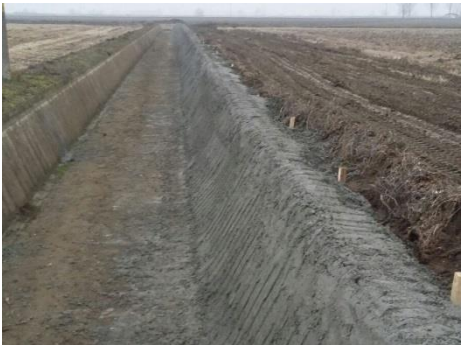
| FOTO | COMUNE | CANALE | TIPOLOGIA DI INTERVENTO |
|---|---|---|---|
| <br> | PEZZANA | Cavo Navilone | Risanamento rivestimento esistente con tecnica spritz beton. |

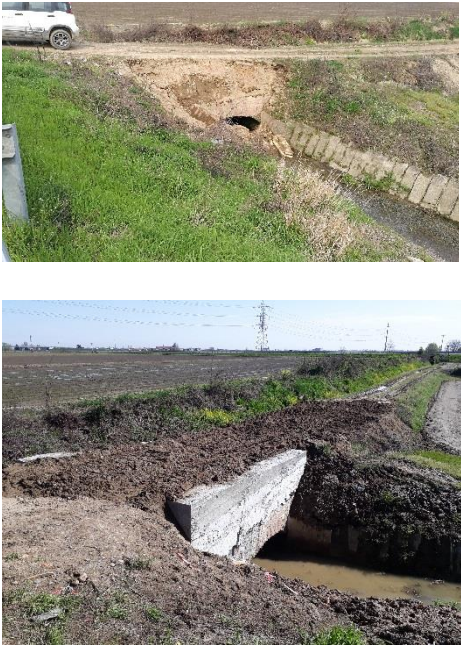
| FOTO | COMUNE | CANALE | TIPOLOGIA DI INTERVENTO |
|---|---|---|---|
| | PRAROLO | Cavo Bolero | Pronto Intervento di riparazione ponte mediante realizzazione soletta di rinforzo della struttura in c.a. gettato in opera. |

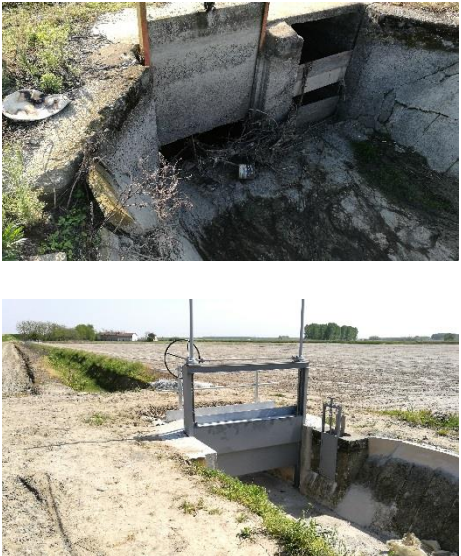
| FOTO | COMUNE | CANALE | TIPOLOGIA DI INTERVENTO |
|---|---|---|---|
| | CARESANA | Cavo Argine | Ristrutturazione e adeguamento funzionale barraggio Argine. |

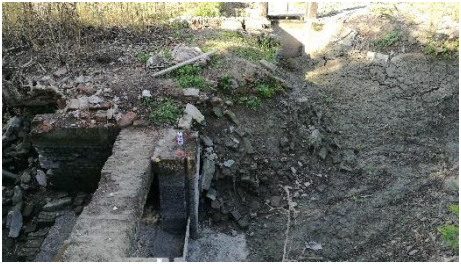
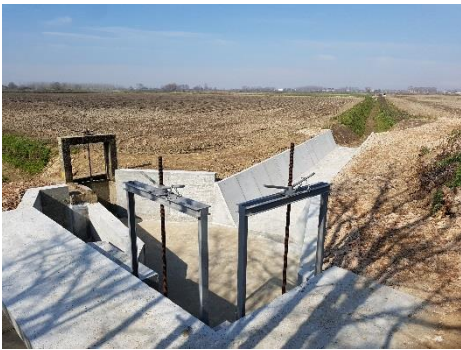
| FOTO | COMUNE | CANALE | TIPOLOGIA DI INTERVENTO |
|---|---|---|---|
| <br> | CARESANA | Cavo Argine | Ristrutturazione e adeguamento funzionale barraggio Platani. |

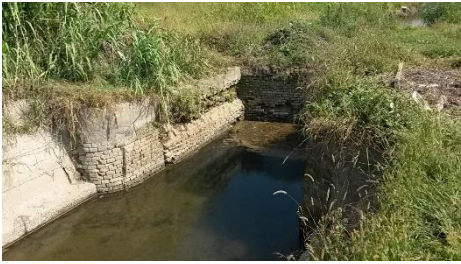
| FOTO | COMUNE | CANALE | TIPOLOGIA DI INTERVENTO |
|---|---|---|---|
| | DESANA | Cavo Bacone | Progetto di rifacimento e adeguamento funzionale del sifone sotto la Roggia Banna.<br>(In fase di realizzazione al momento della stesura della relazione) |

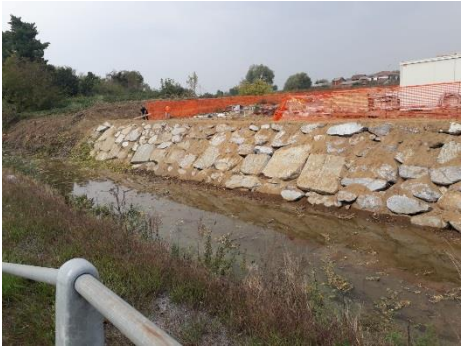
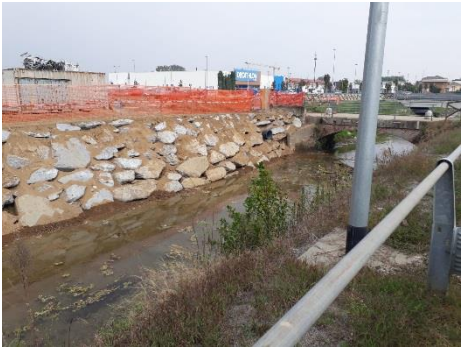
| FOTO | COMUNE | CANALE | TIPOLOGIA DI INTERVENTO |
|---|---|---|---|
| <br> | VERCELLI | Fosso San Martino | Scogliera tratto ml. 40 prescritta dall'Associazione e realizzata dalla società Vi.Com. S.r.l. nell'ambito degli interventi di realizzazione di un nuovo centro commerciale. |

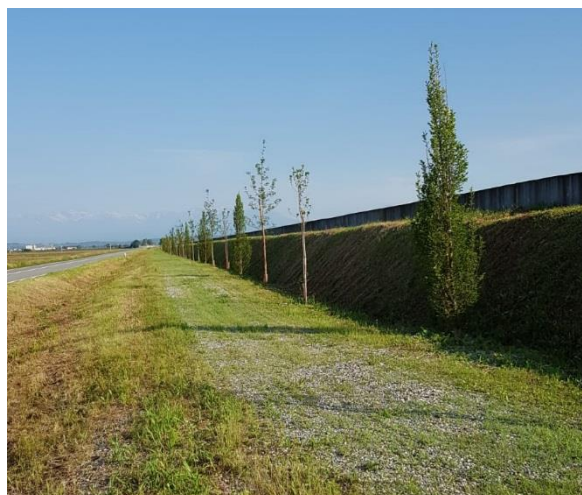
Prog. 140MBis – Piantumazioni in sponda destra cavo Lucca

Canale Cavour, appaltate lo scorso anno, che prevedono la piantumazione di piante d'alto e basso fusto, lungo la sponda destra del Cavo Lucca nel tratto compreso tra l'imbocco e la centrale idroelettrica Lucca ed altresì ne è stata consegnata la manutenzione intensiva alla ditta appaltatrice per la durata di 5 anni, sempre ricompresa nel summenzionato finanziamento.

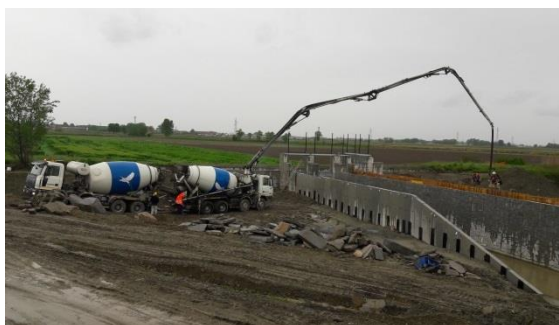
Prog. 304A – Getto muro sponda sinistra cavo Aglio

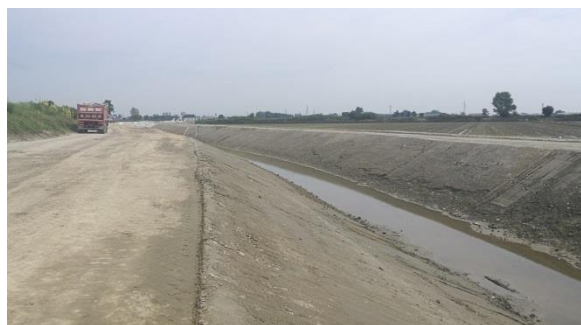
Prog. 304A – Nuovo Scolmatore

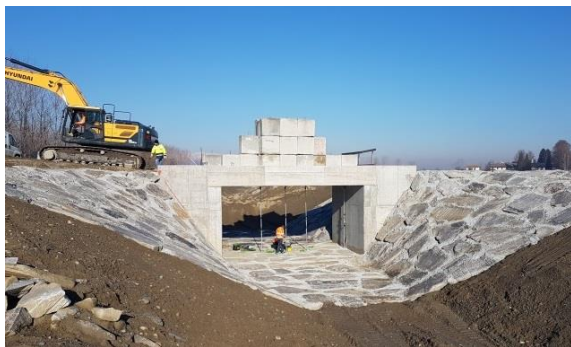
Prog. 304A –Collaudo Ponte Pobietto

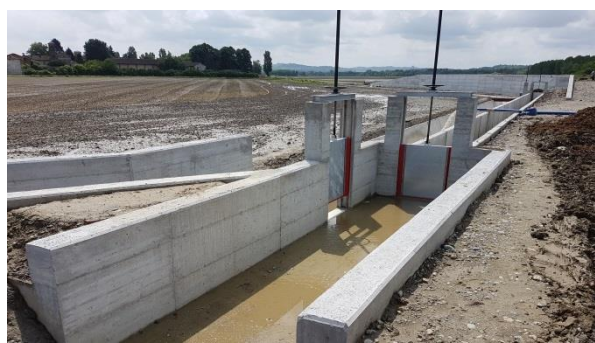
Prog. 304A –Nodo idraulico cascina Pobietto

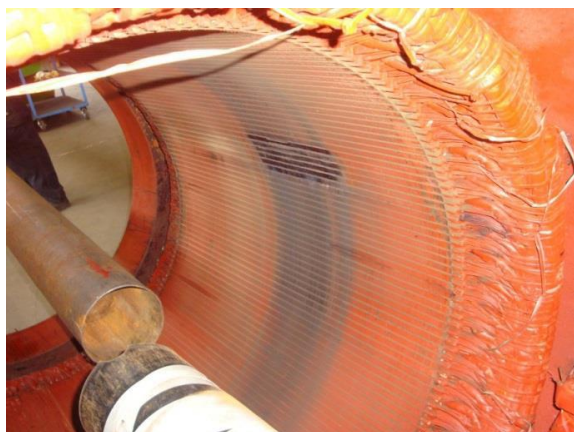
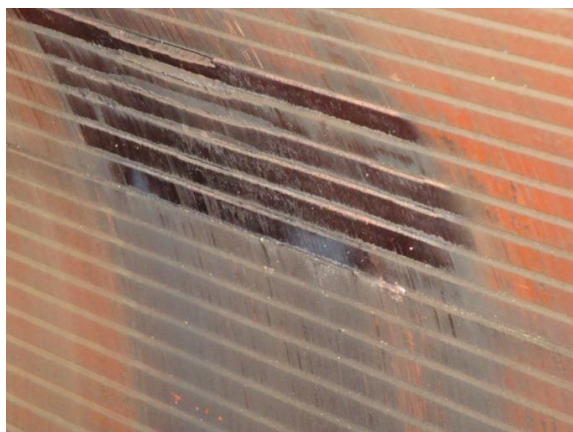
Gli accertamenti strumentali sul posto hanno evidenziato scarso isolamento degli avvolgimenti e di conseguenza la possibile scarica a terra di questi.

L'officina specializzata ha riscontrato l'effettiva natura del guasto che è consistito in un serio danneggiamento del pacco statorico con fusione dei lamierini nella zona di scarica.

Pacco statorico con localizzazione guasto e slabbramento delle cave

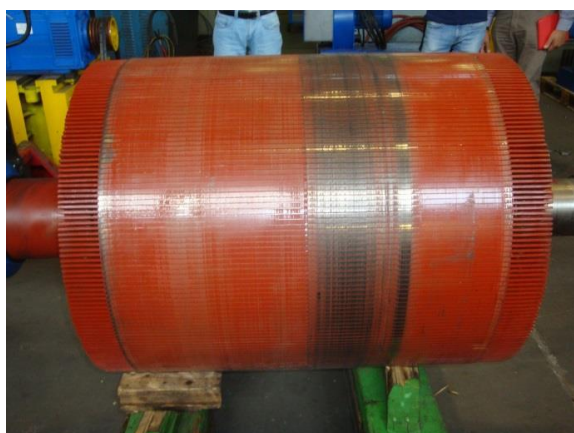
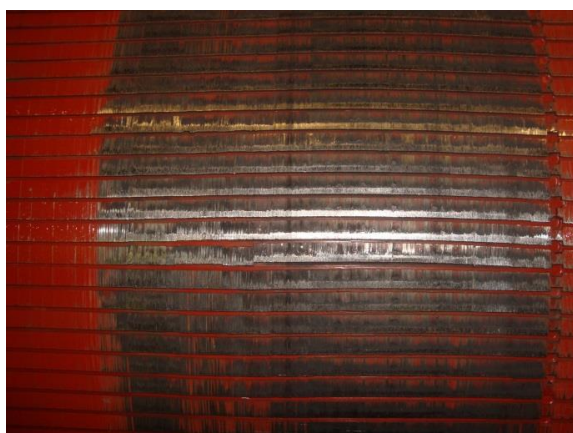
Danneggiamento superficiale della parte rotorica in seguito al guasto

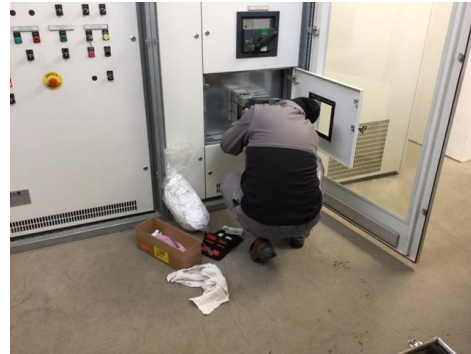
A seguito dei numerosi e ripetuti interventi del relè di protezione installato sull'interruttore di parallelo, si è definito un intervento tecnico della casa costruttrice dello stesso e successivamente la sua sostituzione.

Intervento tecnico
