# ASSOCIAZIONE D'IRRIGAZIONE OVEST SESIA

## RELAZIONE AL BILANCIO 2018

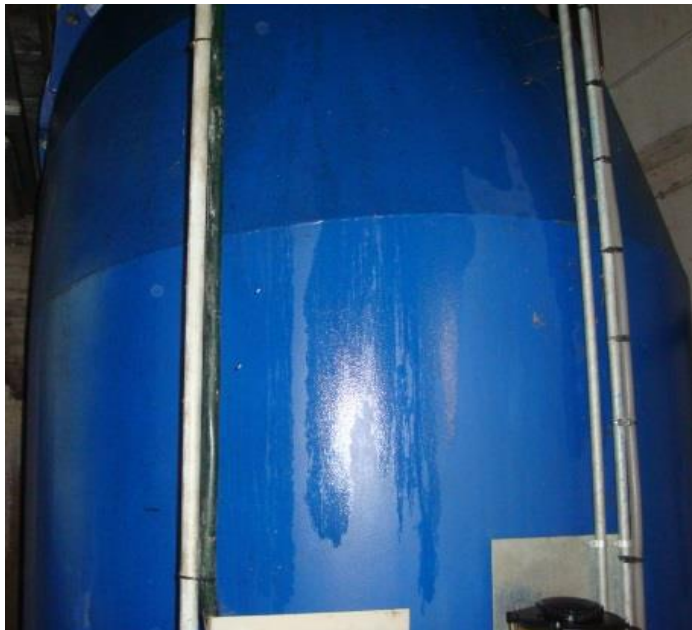
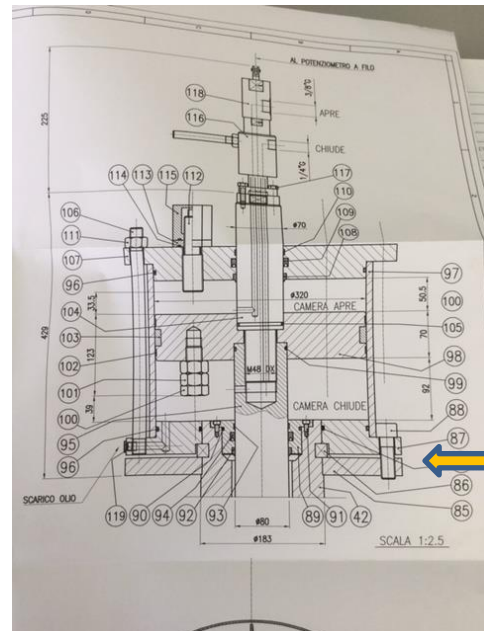
A causa del trafilamento di olio nella parte superiore del gruppo, la ditta incaricata all'intervento, dopo attenta analisi ha riscontrato l'usura della tenuta statica e ritenuto opportuno la realizzazione di nuova sede per l'inserimento di una seconda tenuta.

Colature di olio sul corpo turbina al piano interrato

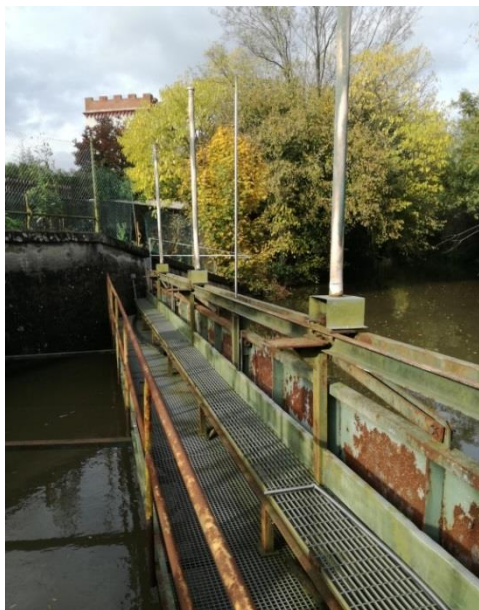
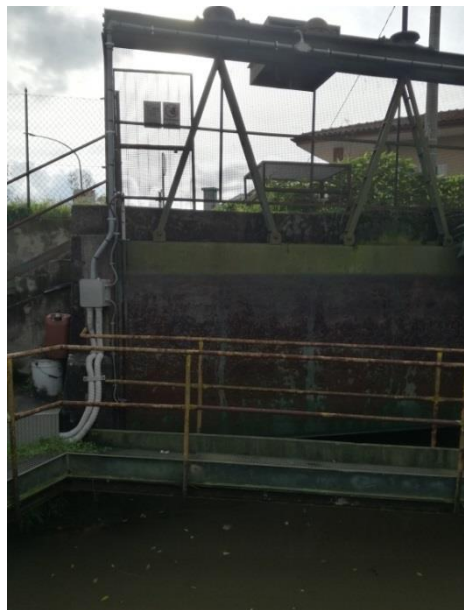
Durante il periodo di asciutta Novembre / Dicembre 2018 si sono svolte le attività di messa in sicurezza dei parapetti della vasca di carico, il ripristino di alcuni paratronchi ammalorati dalla ruggine e l'asportazione di vecchie paratoie a ridosso della paratoia imbocco vasca di carico centrale.

Situazione prima dell'intervento

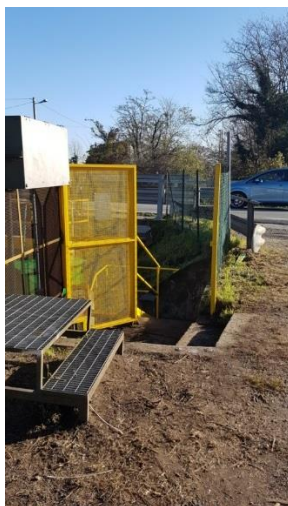
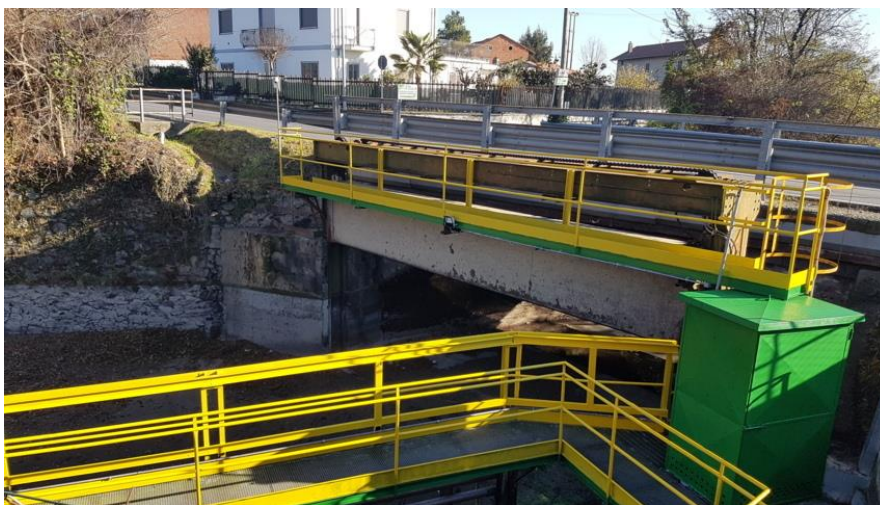
Situazione dopo l'intervento

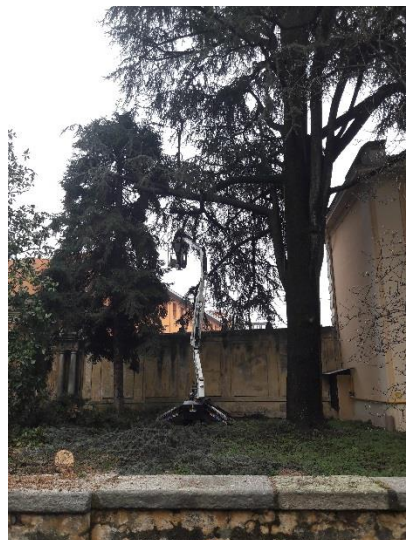
Intervento di potatura alberi giardino Palazzo Pasta

Sono stati eseguiti interventi di potatura e messa in sicurezza degli alberi nel giardino della sede ed è stato abbattuto un cipresso pericolante al fine di salvaguardare l'incolumità delle strutture adiacenti e la pubblica sicurezza.

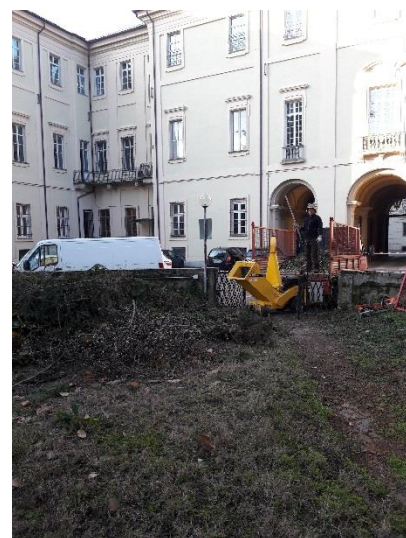
Abbattimento cipresso giardino Palazzo Pasta
